PRESERVAÇÃO DA MEMÓRIA E IDENTIDADE DA ARQUITETURA:
PROPOSTA DE REVITALIZAÇÃO DA ESCOLA BARÃO DO RIO BRANCO

MACAPÁ/AMAPÁ
2018

Trabalho de Conclusão de Curso apresentado à Universidade Federal do Amapá - UNIFAP, como requisito parcial para a obtenção do título de Bacharel em Arquitetura e Urbanismo. Orientador Professor Mestre Felipe Moreira Azevedo.

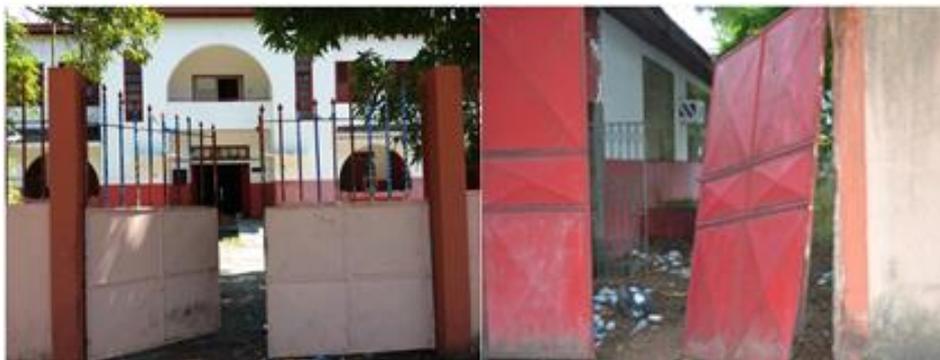
Figuras 36 e 37: Escola Barão do Rio Branco na Avenida FAB. Portão quebrado que dar acesso ao estacionamento.

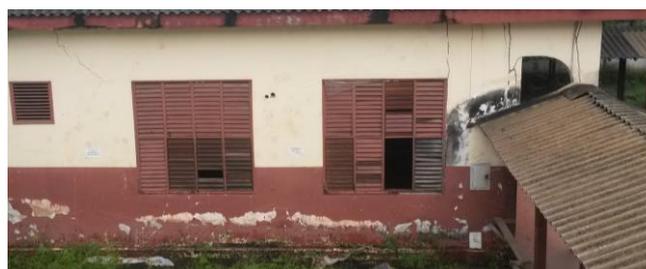
Figura 44: Bloco do Anexo B.

O prédio apresenta grande parte da sua estrutura com presença de danos causada por vários tipos patológicos (figura 44), como fungos, trincas, fissuras, devido, principalmente pela falta de manutenção, ausência de esquadrias, infiltração, umidade, presenças de xilófagos fazendo com que o processo de desagregação da alvenaria ocorra mais rápido.

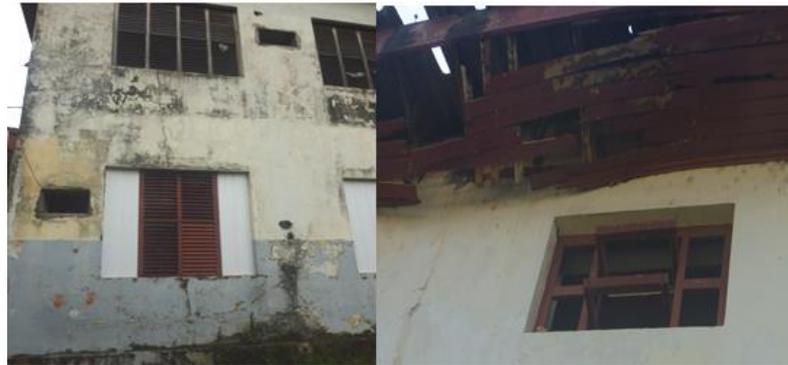
A estrutura do prédio é de alvenaria, a parede rebocada encontra-se danificada com machas escuras e bastante bolor, devido ao abandono e desuso do lugar, com rachaduras e fissuras nas paredes e com problemas com umidade e presenças de cupins, a cobertura em madeira de quatro águas estão com madeiramento em estado de apodrecimento ocasionado pela água da chuva, algumas telhas estão quebradas, aparecimentos de manchas e florescências nos pisos, como mostra no apêndice do mapa de danos (figuras 45 e 46).

Figuras 45, 46: Estrutura do lado esquerdo do prédio. Imagem da madeira apodrecida do telhado.

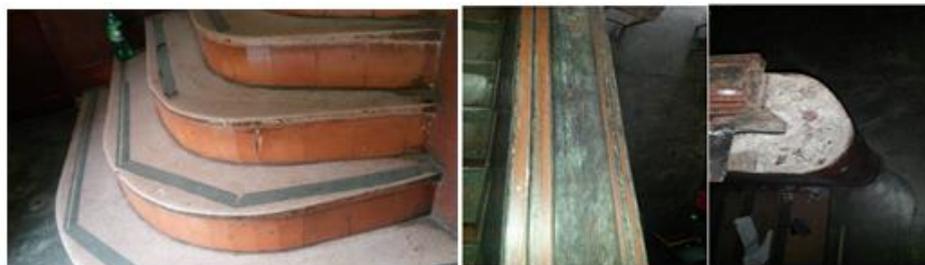
A ficha do mapa de danos do Bloco Principal mostra que aparentemente a fachada frontal do prédio encontra-se em ótimas condições, devido à pintura que foram feitas quando funcionava a escola. Já a escada da entrada principal (figuras 47, 48 e 49) existe presença de trincas e fissuras nos degraus, desgastes da pintura do corrimão e erosão causada pelo uso (verificar no Apêndice A do mapa de danos).

Figuras 47, 48 e 49: Escada Principal trincado. A 2ª e a 3ª imagem são do corrimão com pintura desgastado com erosão.

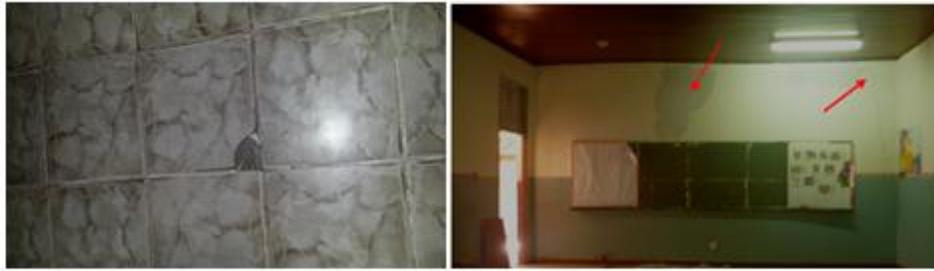
Nas salas de aula alguns pisos apresentam cerâmica quebrada, machas de infiltração nas paredes com fungos e bolor, como mostra no mapa de danos que encontra no apêndice A e no Apêndice C deste trabalho (figuras 50 e 51).

Figura 50 e 51: Cerâmica quebrada do piso e fungos na parede.

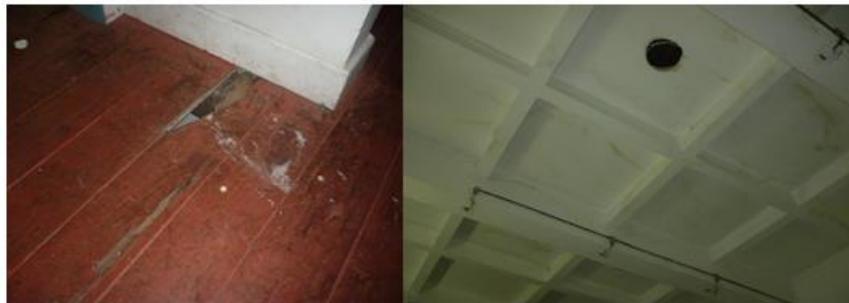
O palco do auditório apresenta poucos danos em seu piso de madeira, e o forro possui manchas amarelas causadas pela infiltração, enquanto que os banheiros há bastante proliferação de cupins, e com seu encanamento totalmente comprometido, além das esquadrias danificadas (verificar no Apêndice A do mapa de danos) (figuras 52 e 53).

Figura 52 e 53: O Palco e o forro do Auditório.

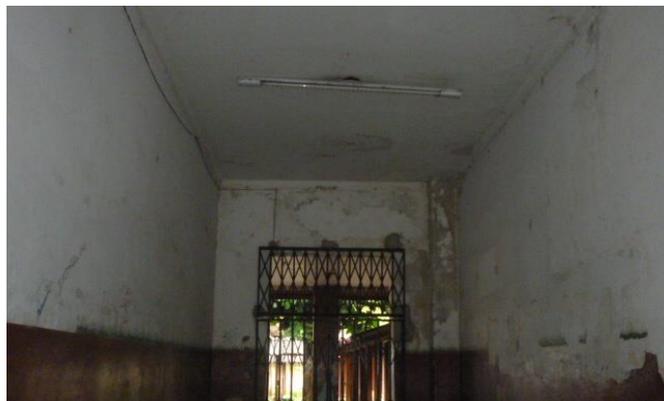
Figura 54: Imagem do Corredor Central.

As paredes e o forro dos corredores centrais (figuras 54) apresentam manchas marrons com presenças de fungos, todos os rebocos estão comprometidos (verificar no Apêndice A do mapa de danos).

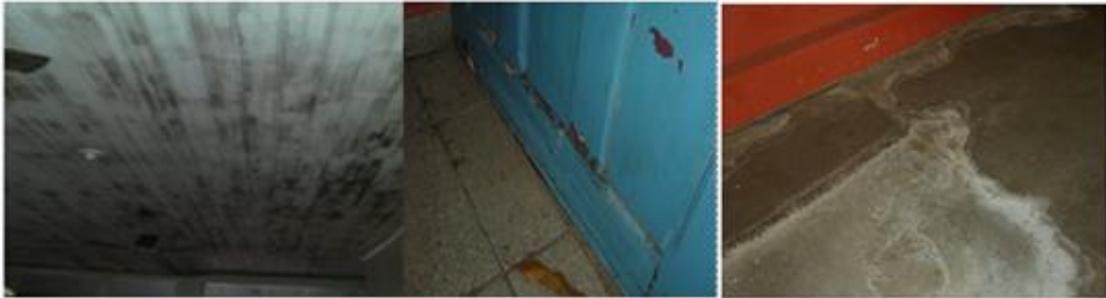
O forro do refeitório está contaminado de mofo, e a porta do lado direito à madeira está em estado de deterioração, o piso apresenta manchas de eflorescência (verificar no Apêndice A do mapa de danos) (figuras 55, 56 e 57).

Figuras 55, 56 e 57: Mofo no forro do refeitório, madeira da porta deteriorada, manchas eflorescência no piso.

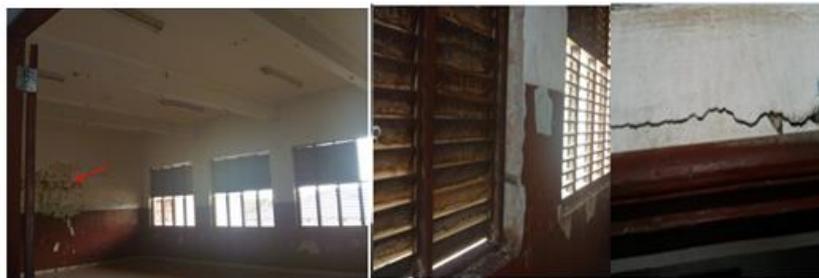
No mapa de danos do 1º Pavimento, vê-se a formação de manchas escuras com manifestação de fungos nas paredes da sala de aula, no forro apresenta manchas pretas com proliferação de fungos, com desgaste no reboco dos vãos da esquadria e ausência de vidro nas folhas das janelas, no reboco do rodapé a desgaste e presença de trincas, e também rachadura na parte superior da porta da sala de aula (verificar no Apêndice B do mapa de danos) (figuras 58, 59 e 60).

Figuras 58, 59 e 60: Fungos na parede, reboco dos vãos da esquadria desgastado e rachadura na parte superior da porta.

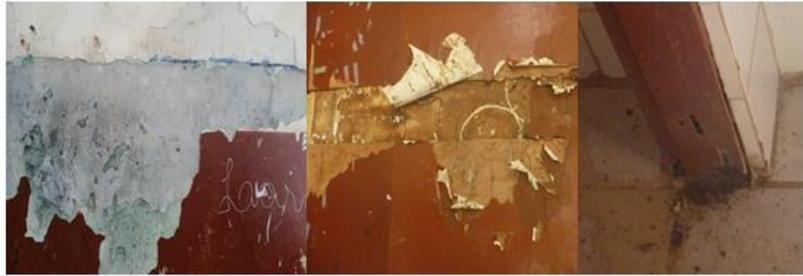
No mapa de danos do Anexo A, as paredes das salas de aula apresenta-se deterioração do reboco, deslocamento das películas das tintas devido à umidade na parede, manchas com fungos na parede provocada pelo ambiente fechado, e também presenças de insetos e micro-organismo nas paredes, proliferação de cupins nos caixilhos. No forro do banheiro também fora comprometido pela ação da umidade e de micro-organismo, verificar no Apêndice C do mapa de danos (figuras 61, 62 e 63).

Figuras 61, 62 e 63: Reboco da parede deteriorada, deslocamento da película da tinta e cupins nos caixilhos.

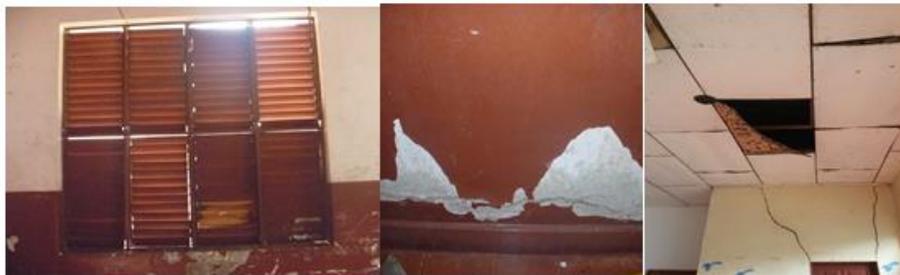
No Anexo B, o levantamento de danos encontra-se em deterioração do reboco da sala de aula, janelas danificadas pelos cupins, manchas esbranquiçadas nas paredes provocadas pela umidade, aparecimentos de trincas na parede e próximo ao rodapé, destruição da madeira do forro pela ação da umidade, ataque dos xilófagos e micro-organismo, manchas (eflorescência) espalhada no piso da sala. O forro (compensado) do corredor destruído pelos xilófagos (verificar no Apêndice D do mapa de danos) (figuras 64, 65 e 66).

Figuras 64, 65 e 66: Reboco da parede e Janelas danificadas. Trinca próximo ao rodapé e o Forro do corredor.

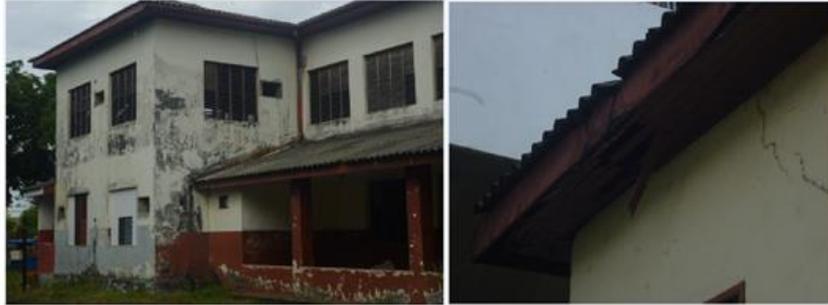
A Área Externa do Prédio do Bloco Principal, a fachada leste encontra-se manchas escuras, fungos e com trincas (verifica na foto 01 do apêndice E do mapa de danos), na lateral (esquerda) apresentam trincas, manchas pretas e formação de micro-organismo, fungo (na foto 02 e 03 do apêndice E do mapa de danos). Manchas de infiltração na parte superior próximo ao telhado com presença de fissura, e os madeiramentos do forro do beiral estão apodrecidos, com algumas telhas (Brasilit) quebradas (verificar na foto 04 do apêndice E do mapa de danos) (figuras 67 e 68).

Figuras 67 e 68: Fachada Leste do Bloco Principal. Parte superior próximo ao telhado.

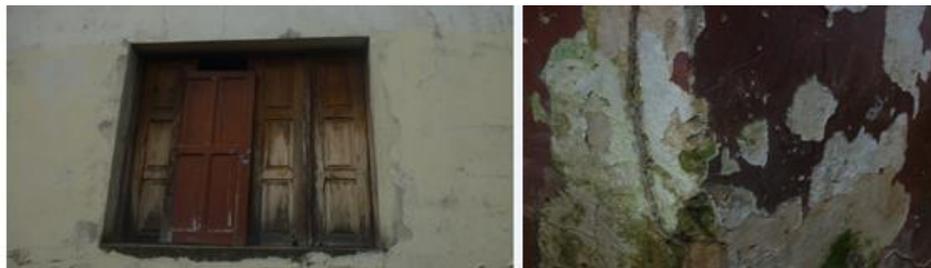
Na foto 05 do apêndice E do mapa de danos, o entorno da parte externa das janelas do auditório à proliferação de micro-organismo e trincas. E na parede posterior do reboco do Auditório existem micro-organismos e bastantes fissuras (foto 06 e 07 do mapa de danos do apêndice E) (figuras 69 e 70).

Figuras 69 e 70: Janelas e Parede Posterior do Auditório.
