**EROSÃO NA ORLA DE MACAPÁ:** um estudo de caso na área do Aturiá, no bairro  
do Araxá, em Macapá-AP

MACAPÁ - AP  
2019

Trabalho de Conclusão de Curso apresentado  
ao curso de Licenciatura em Geografia pela  
Universidade Federal do Amapá – UNIFAP,  
como requisito para obtenção do título de  
Graduação de Licenciado em Geografia.  
Orientador: Prof. Dr. Genival Fernandes Rocha.

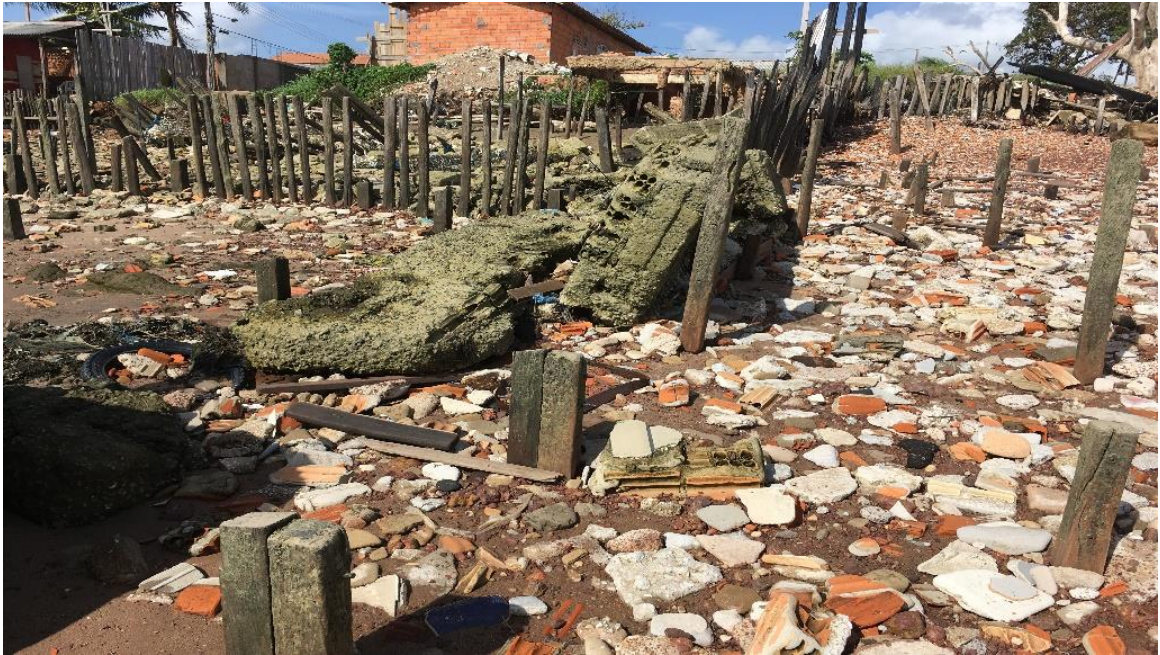
Figura 6 - Marcas da erosão fluvial presentes na orla do Aturiá em Macapá-AP

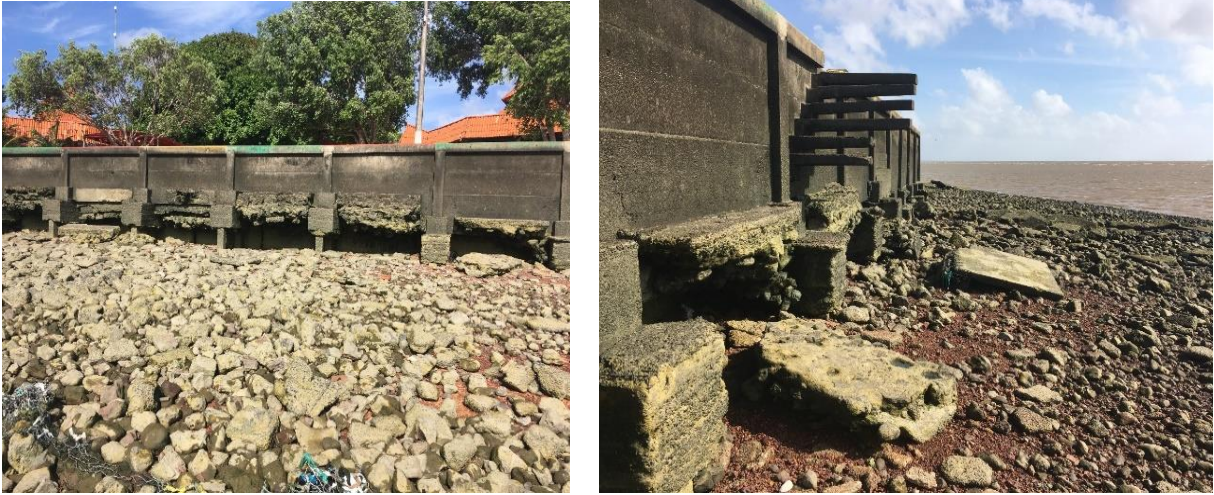
Do ponto 01 ao ponto 06, foi feito o registro de parte do muro de arrimo, que está localizado à frente do Complexo Turístico do Arará. Neste ponto observa-se o tipo de contenção construída que se assemelha ao Muro de flexão e Muro com contraforte, citados por Gray e Leiser (1982) e Gray e Sotir (1995), bem como os

Figuras 7 e 8 – Desgastes no muro de arrimo que se estende até o fim do Complexo do Araxá devido a força das águas do Rio Amazonas (referente ao ponto 1 na marcação do trabalho de campo)

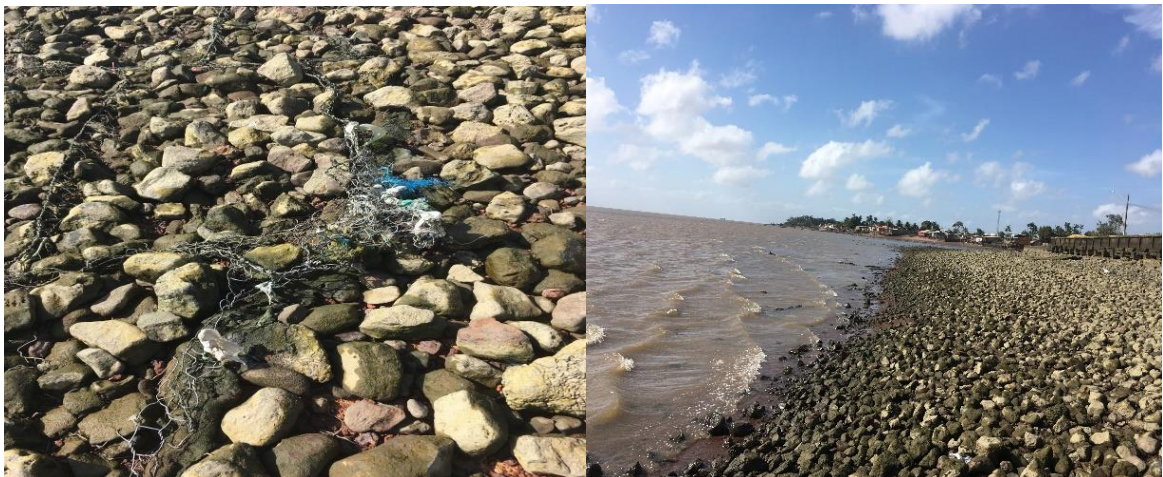
No início, além da construção do muro, optou-se também, pela colocação de uma barreira formada por rochas com medidas de 15 a 50 cm aproximadamente envolta com uma tela de aço para evitar a dispersão de material, em função da ação das águas (maré) no local. Hoje, vê-se pouquíssimo do que sobrou da então tela para contenção de material (Foto 01, ponto 04).

Figuras 9 e 10 – Barreira formada por rochas e resquícios da rede de metal aplicadas ao longo da orla do Aturiá para conter a ação desgastante do rio Amazonas sobre a costa (referente ao ponto 4 na marcação do trabalho de campo)

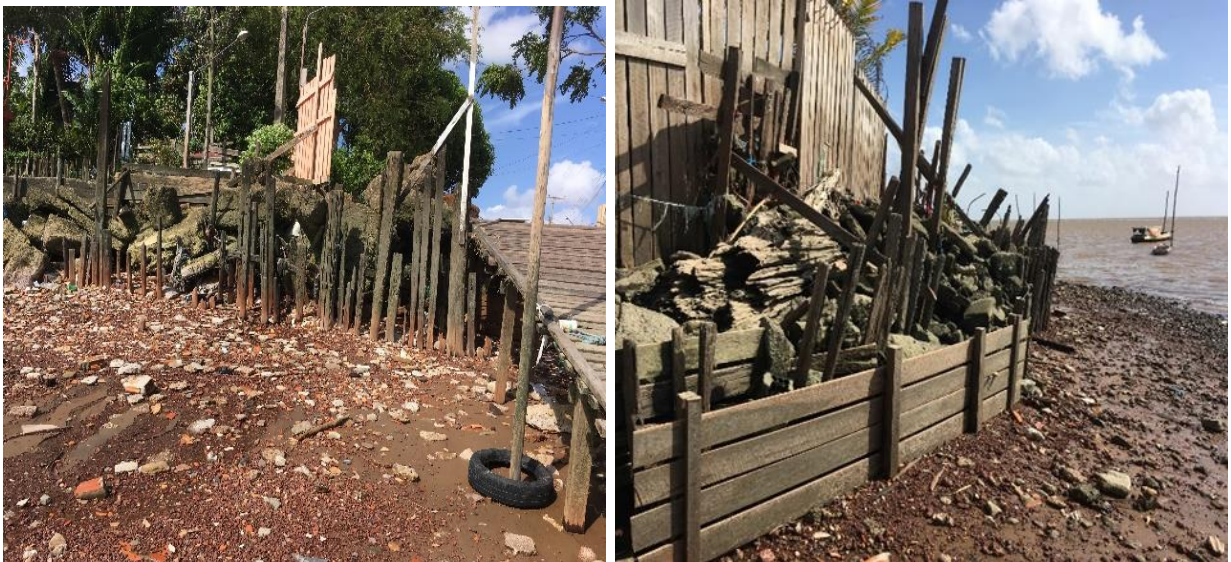
Figuras 11 e 12 – Muro de contenção construído pelo moradores da orla do Aturiá na tentativa de frear o recuo da linha da costa (referente aos pontos 24 (imagem à esquerda) e 25 (imagem à direita) na marcação do trabalho de campo)

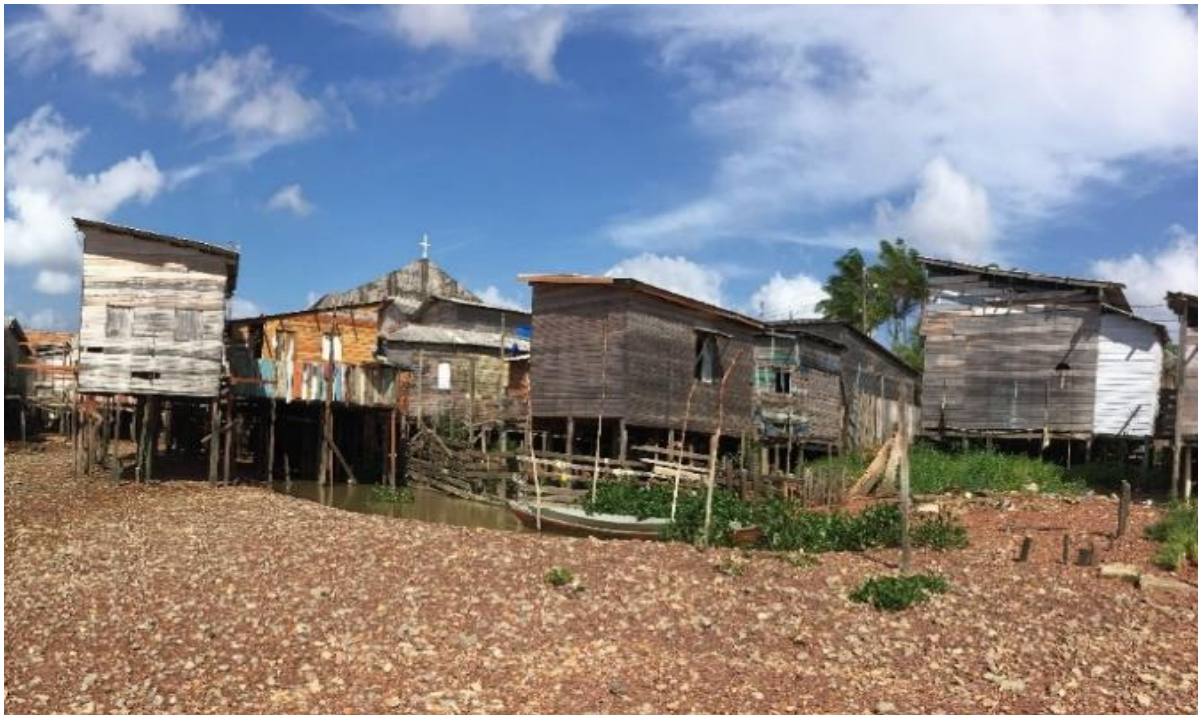
Figura 13 – Ocupação Irregular na orla do Aturiá (referente ao ponto 28 na marcação do trabalho de campo)

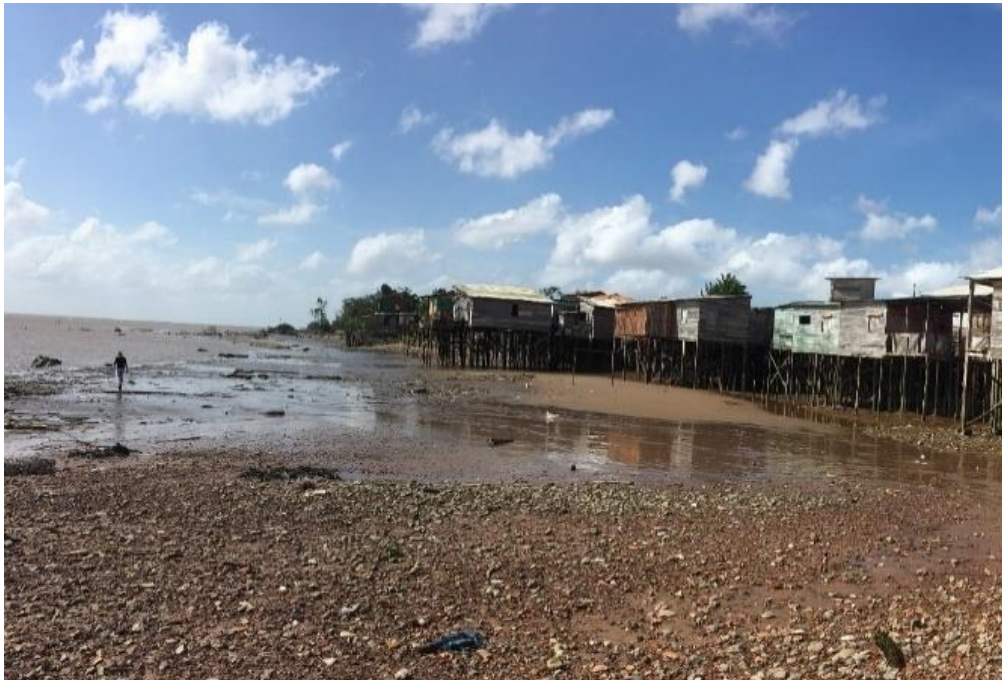
Figura 14 – Casas localizadas às margens do rio Amazonas, na orla do Aturiá, são as mais suscetíveis as forças da dinâmica do rio (referente ao ponto 29 na marcação do trabalho de campo)

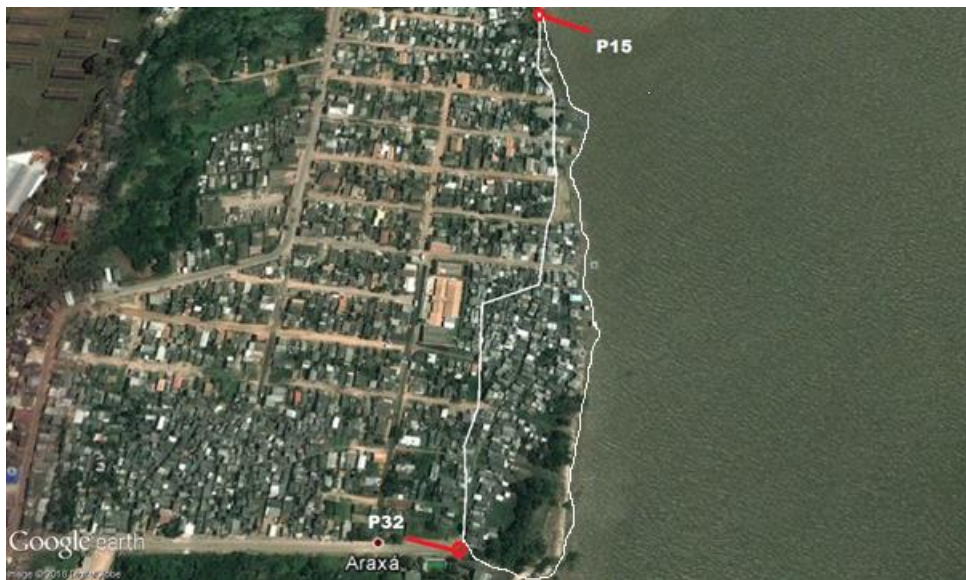
Figura 15 - Área afetada pelo processo de erosão na orla do Aturiá, Macapá-AP

Este processo de erosão que a área Orla do Aturiá vem sofrendo ao longo dos anos, já foi responsável pelo desaparecimento de inúmeras residências, bares, lanchonetes e restaurantes em um período de tempo consideravelmente curto, haja vista que este processo vem se tornando cada vez mais rápido.

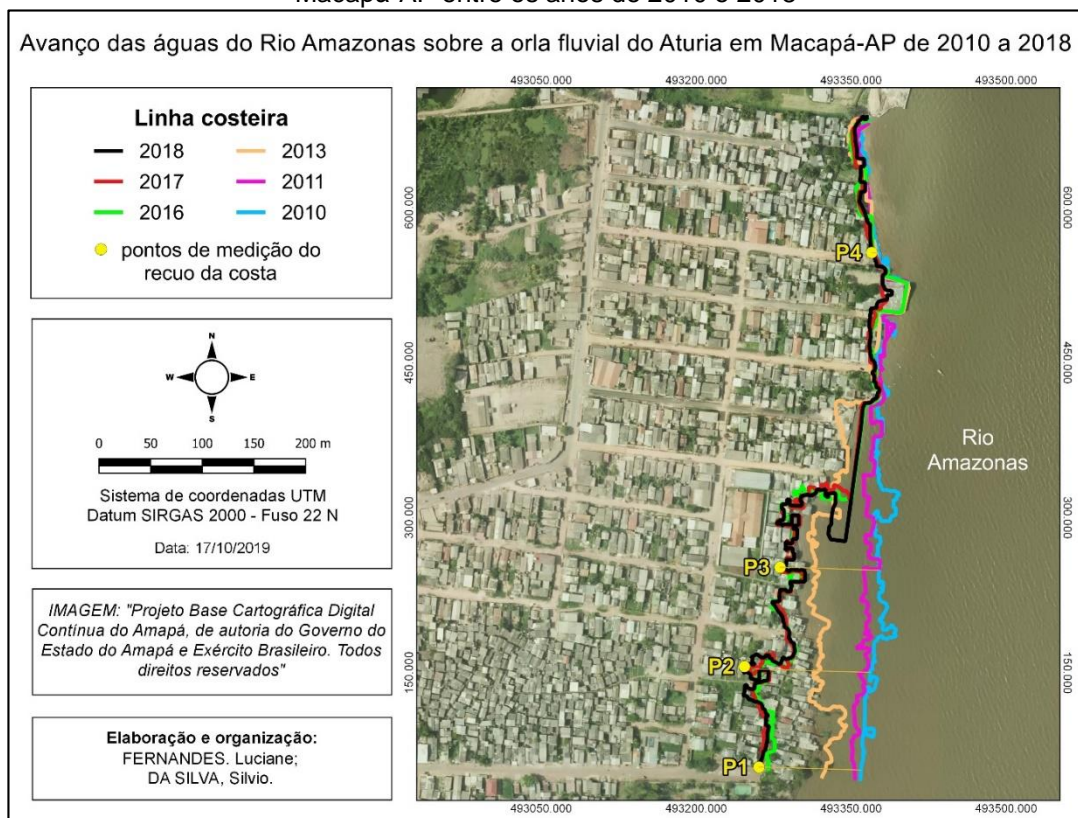
Mapa 6. Representação da evolução recuo da linha da costa na orla do Aturiá no município de Macapá-AP entre os anos de 2010 e 2018

A partir do ano de 2016, ocorre uma estabilização na costa, o ponto 1 e 2 porém, apresentam um nível ainda elevado de retrogradação, devido à existência de algumas residências que foram removidas do local devido a força das águas. Entre 2017 e 2018, as taxas de erosão se reduzem ainda mais, na qual, todos os pontos passam a aproximar-se de uma média. O ponto 4, foi o único que manteve o menor índice de avanço, pois, segundo a análise da topográfica daquela faixa, as curvas de nível são muito próximas, com intervalos de aproximadamente um metro.
