**UNIVERSIDADE FEDERAL DO AMAPÁ
DEPARTAMENTO DE CIÊNCIAS E TECNOLOGIA
CURSO DE ARQUITETURA E URBANISMO**

**CRIAR E RECRIAR A ARQUITETURA PARA PRESERVAÇÃO PATRIMONIAL:
PROPOSTA DE INTERVENÇÃO PARA O CENTRO CÂNDIDO PORTINARI**

Monografia apresentada como requisito para obtenção do título de Bacharel em Arquitetura e Urbanismo pela Universidade Federal do Amapá.

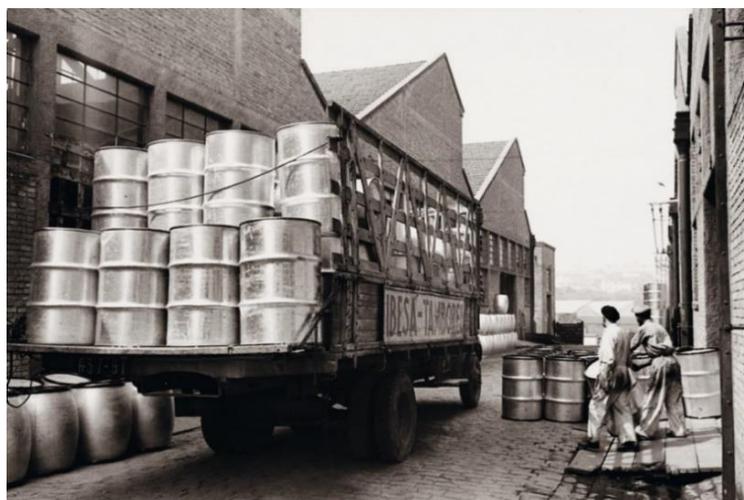
Figura 2 - Antiga Fábrica de Tambores de Pompéia, década de 1970.

A primeira referência analisada foi o projeto do Sesc Pompéia, realizado entre 1976 e 1977, na cidade de São Paulo (SP), e de autoria da arquiteta Lina Bo Bardi. O projeto objetivava a recuperação dos galpões abandonados da Fábrica de Tambores de Pompéia (Figura 2), um exemplar de arquitetura industrial em São Paulo, para transformá-lo em um centro de cultura e lazer, sob administração do Serviço Social do Comércio – SESC. Baseado nos textos de Bardi (1996), destacamos duas preocupações da arquiteta sobre o projeto: a necessidade de conservar o máximo da obra original e o vínculo entre aquele espaço e comunidade. O resultado destas inquietações foi uma intervenção em que foram criados o repertório da arquitetura moderna, com características brutalistas, onde os elementos novos ficam visíveis aos usuários.

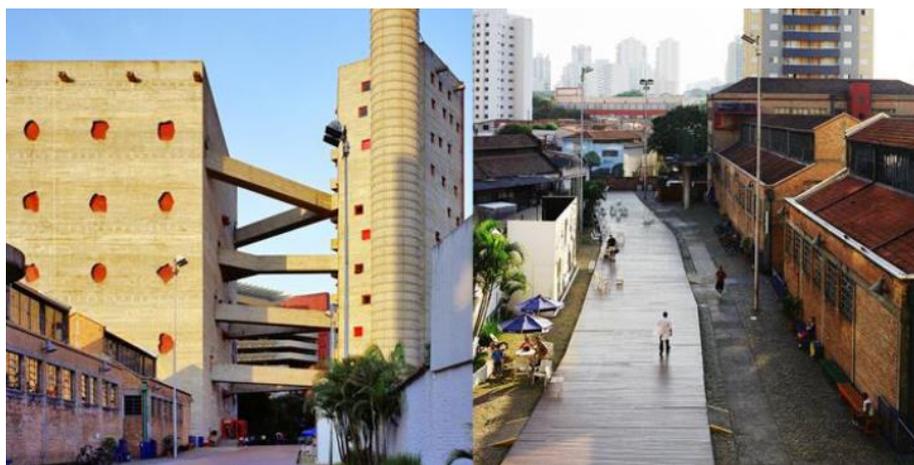
Figura 3- Vistas externas do Sesc Pompéia.

Devemos ressaltar a relação entre espaços externos e internos, sendo o centro cultural uma extensão da rua (Figura 3), sem desconsiderar as questões de funcionalidade, conforto e segurança, devido o projeto ser feito a partir da reutilização de grandes galpões, ou seja, a arquiteta teve liberdade para inovar os espaços internos. Bardi (1996) menciona a precaução em projetar não somente os ambientes, como também os tipos de mobiliários inclusos em cada ambiente e aproximação da arquitetura com a comunidade, o que resultou na proteção do conjunto tanto pelo Conselho Municipal de Preservação do Patrimônio Histórico, Cultural e Ambiental da Cidade de São Paulo como pelo IPHAN.

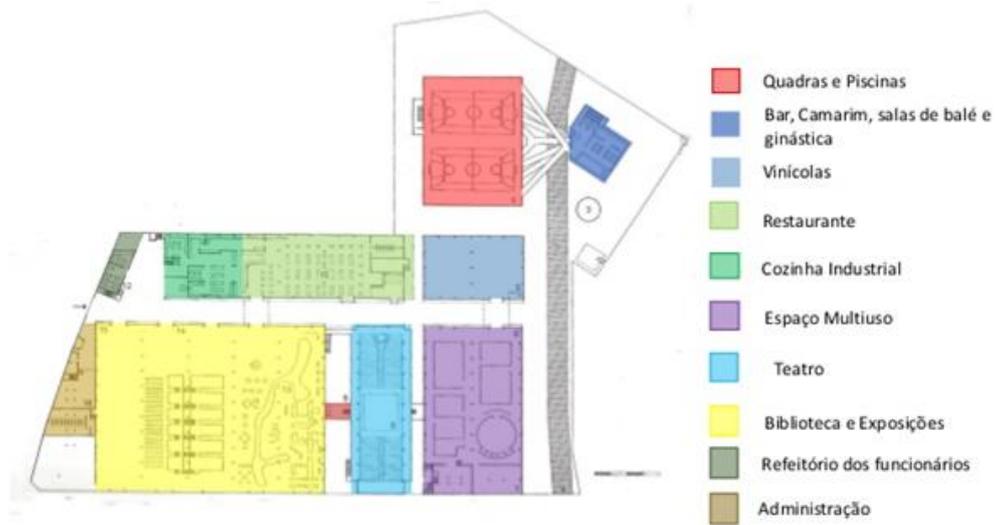
Figura 4 - Planta Baixa SESC Pompéia.

Destacamos também a escolha e distribuição do programa arquitetônico do Sesc Pompéia (Figura 4), o qual permite variedade de atividades culturais aos usuários, a partir de espaços como teatro, biblioteca, ateliês para oficinas, laboratórios, um conjunto esportivo e um pavilhão de exposições, além de ambientes complementares, como o restaurante e o grande espaço de estar, os quais permitem a integração entre o público visitante.

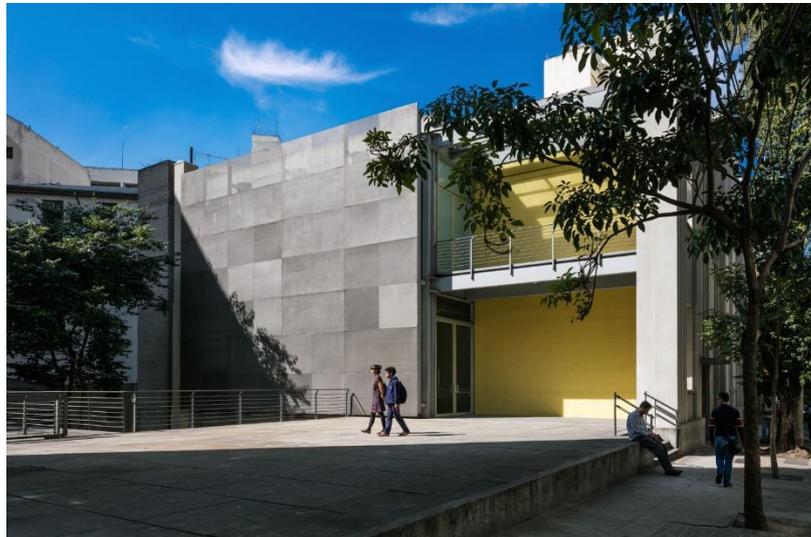
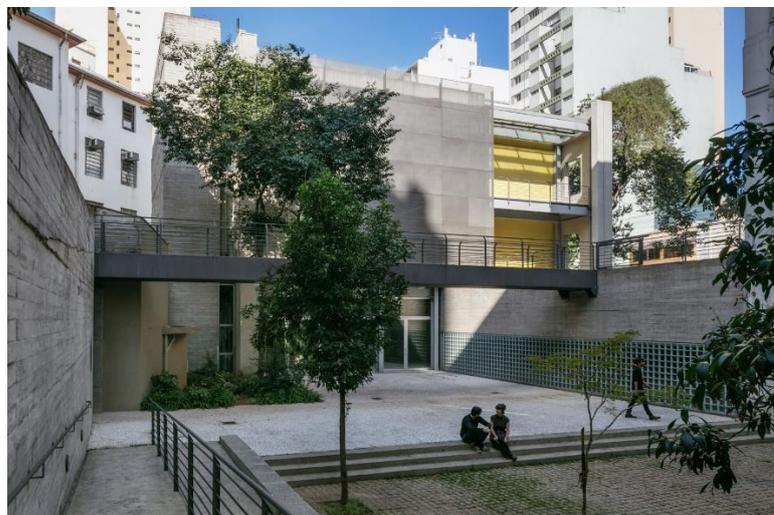
Segundo Vitruvius (2017) a praça foi feita para “requalificar os espaços livres, oferecendo uma ligação generosa do conjunto com a cidade, é a contribuição do projeto para a memória do movimento acadêmico, cultural e político que teve sede à rua Maria Antônia”. Assim, a praça surge como um alargamento natural da calçada, sugerindo uma entrada acessível ao público do Centro Universitário (Figuras 8 e 9), tornando-se uma das principais referências para nossa proposta de centro de ensino de artes.

Figura 8 - Praça do Centro Universitário Maria Antônia como extensão da calçada.

Figura 9 – Parte inferior da Praça do Centro Universitário Maria Antônia

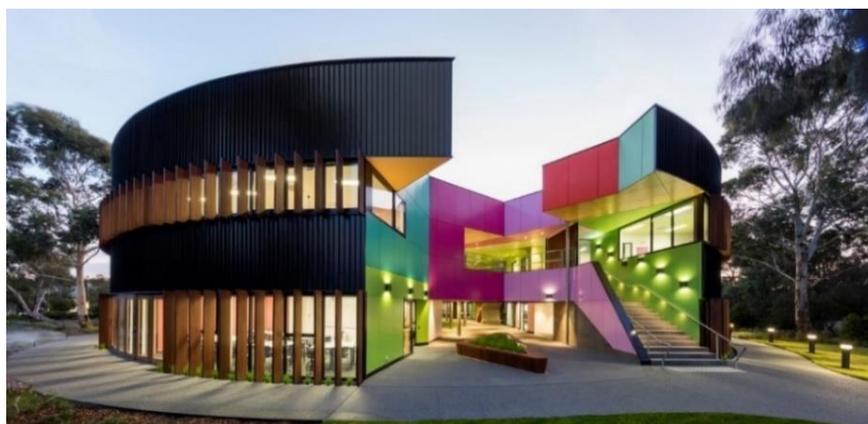
Figura 10 - Vista externa para o Centro de Ciências Ivanhoe Grammar.

O Centro de Ciências Ivanhoe Grammar (Figura 10) na cidade de Melbourne, em Victoria, Austrália, tem autoria do escritório McBride Charles Ryan Architecture & Interior Design – MCR. A obra inaugurada em 2015 é um novo prédio para o Centro de Ciências com espaços para turmas do 3º ano do Ensino Médio da Ivanhoe Grammar School. A escola foi estabelecida em Ivanhoe, subúrbio de Melbourne, em 1920, sua área até recentemente era de características predominantemente rurais. Apesar do avanço da urbanização, o campus da escola ainda preserva características da paisagem australiana nativa. Além disso, o campus é composto por outros edifícios, que possuem variedade de estilos arquitetônicos (MCR, 2017).

Segundo Teo (2017) “o exterior circular pode parecer conservador onde as aletas de madeira cercam o edifício, mas para entrada principal, uma revelação estonteante de cores brilhantes aguarda seu centro”. Em relação aos materiais construtivos, o MCR (2017) destaca o uso de *brises* externos de madeira laminada colada, o telhado em estrutura metálica, janelas em alumínio e termicamente isoladas, portas com isolamento acústico e os revestimentos de parede, sobretudo, das áreas internas que usaram painéis de fibrocimento em diversas cores. Outro aspecto importante apresentado pelo projeto do escritório McBride Charles Ryan, foi a preocupação com a configuração do espaço de aprendizagem.

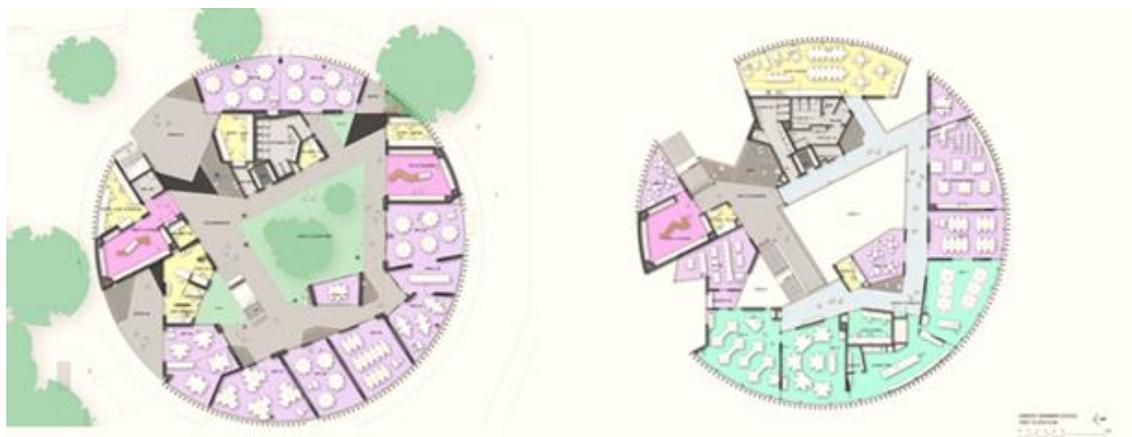
Figura 11 - Planta térrea e superior do Centro de Ciências Ivanhoe Grammar.

Teo (2017) descreve as qualidades dos espaços internos do Centro, como “a transparência nos espaços e entre eles, a variedade na tipologia, a interconectividade e transições, o uso múltiplo, a flexibilidade assim como a adaptabilidade dos espaços de ensino” (tradução nossa). Além de dispor de áreas livres dentro da edificação que permite o lazer e reunião dos usuários (Figura 12) e, diferentemente das referências anteriores, o Centro de Ciências se trata de uma edificação completamente contemporânea, a qual busca diálogo entre a nova construção os prédios mais antigos da instituição Ivanhoe Grammar School.

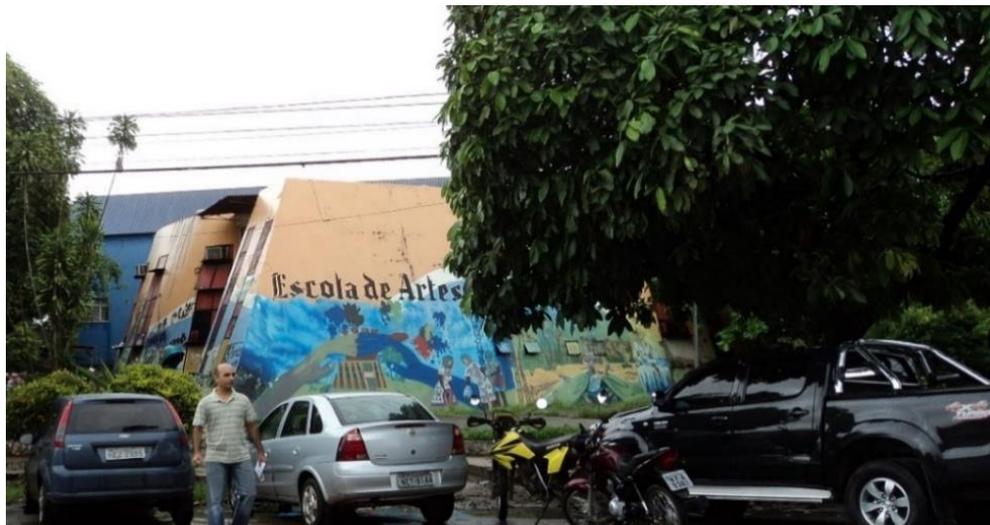
Figura 16 - Escola de Artes Cândido Portinari na Rua Cândido Mendes, em 2012.

No ano de 2010, a precária situação do antigo prédio da Escola chamou a atenção do Ministério Público do Estado do Amapá – MP/AP, representado pelo Promotor de Justiça Haroldo José Arruda Franco, fez recomendações às autoridades responsáveis pelo imóvel, mediante a realização de audiência pública para debater sobre a restauração arquitetônica ou a demolição do prédio (MP/AP, 2010). Devido a mobilização de parte da sociedade amapaense, o resultado da audiência foi favorável pela permanência da edificação, porém na prática, a edificação aparentava estar esquecida pelo Poder Público (Figura 16).

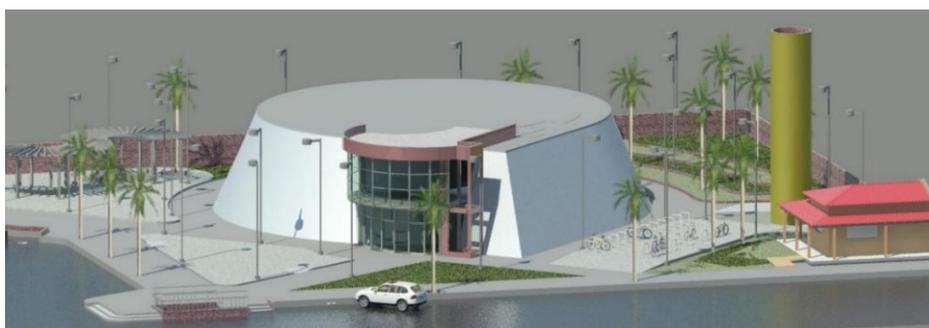
Figura 17 - Projeto da SEINF para o prédio do Centro Cândido Portinari.

Durante nossa entrevista, o arquiteto da SEINF também esclarece que para chegar ao projeto final (Figura 17), houveram diversas propostas de intervenção, pois era imprescindível conciliar dentre outros fatores, as necessidades da comunidade do Centro de Ensino Profissionalizante, o espaço disponível e as limitações orçamentárias. Sobre sua participação no projeto, o arquiteto comenta “como arquiteto eu me realizei. Que a proposta que eu vi, que foi correta para o prédio e para os usuários, eu fiz. E infelizmente, por questões orçamentárias, a gente teve que fazer alguns ajustes” (SOUZA, 2018).

Segundo Cleudson Souza (2018), as principais intenções para o projeto durante a fase de elaboração foram o resgate da integridade física do prédio e o reestabelecimento para um uso adequado dos usuários, para isso o arquiteto considerou, sobretudo, a função do prédio, que é para sediar uma escola de artes. “Então tudo nele foi pensado, nessa reforma, para que quem chegue nele, até quem passe por fora dele, olhe e diga: realmente isso é uma escola de arte”. A proposta definitiva foi selecionada somente no ano 2014.

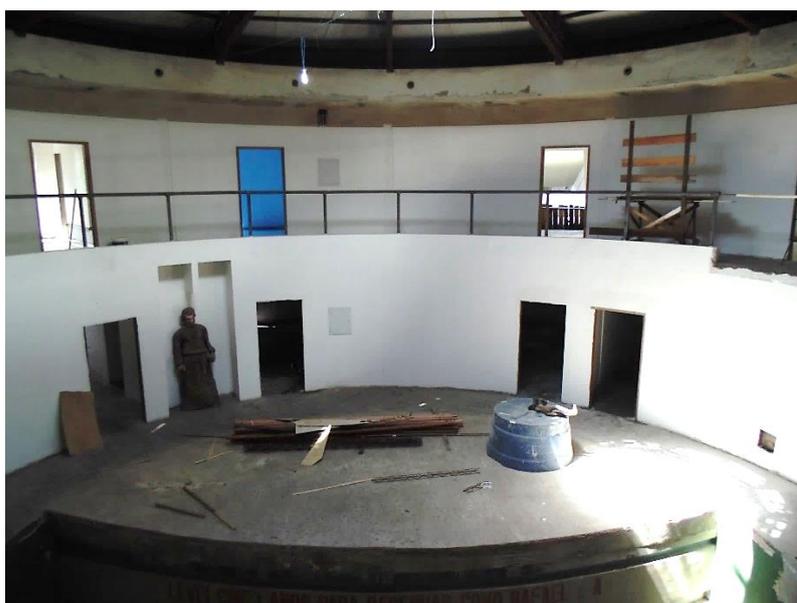
Figura 19 - Interior da Escola de Artes Cândido Portinari.

Durante a pesquisa, observou-se que no primeiro semestre de 2018, a execução da obra vem evoluindo principalmente na área interna do prédio (Figuras 19). Segundo Costa Raad (2018), 70% dos serviços internos do prédio já estão concluídos, incluindo serviços de instalações elétricas, troca de revestimento de piso e esquadrias. Apesar de ainda haver alguns empecilhos, como a existência de uma lanchonete estabelecida ilegalmente dentro da área da Escola de Artes, e a autorização para a retirada das árvores existentes no terreno.

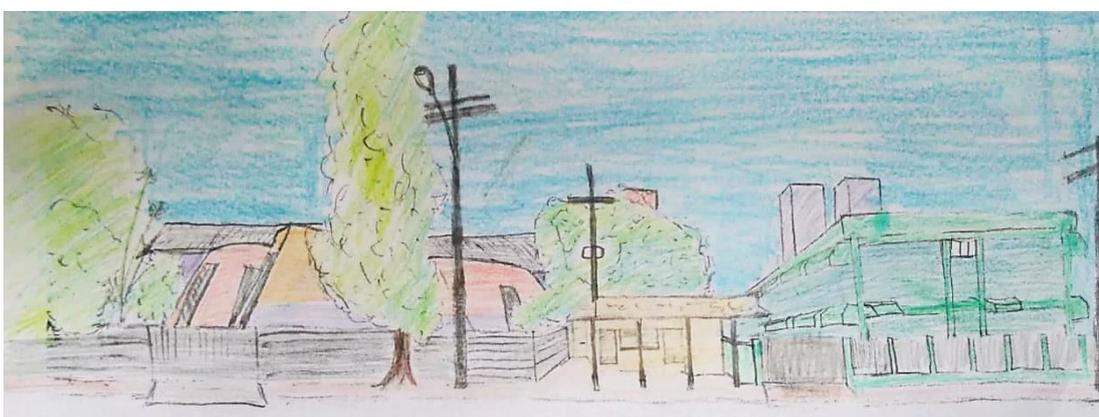
Figura 20 – Desenho da vista dos prédios na Avenida Raimundo Alvarés da Costa.

As edificações estão localizadas próximas uma da outra (Figura 20), o prédio do Cândido Portinari está situado na Rua Cândido Mendes, enquanto que o prédio do Departamento de Arrecadação Tributária está locado na Avenida Raimundo Álvares da Costa, no bairro Central de Macapá (Figura 21). Os prédios foram construídos em períodos diferentes, o Cândido Portinari foi inaugurado em 1983 e o prédio do DAT foi construído em 1998.

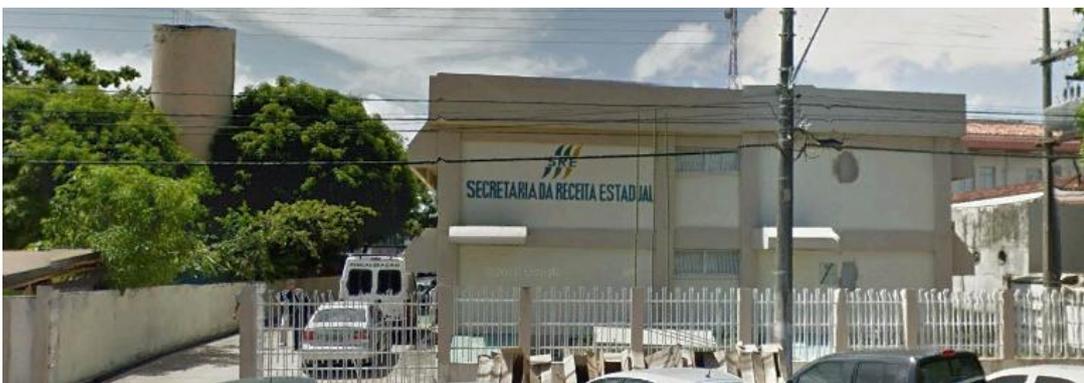
Figura 26 - Área externa do DAT/SEFAZ em 2012.

O espaço interno do edifício segue o mesmo raciocínio de funcionalidade, distribuindo as diversas salas do Departamento nas laterais do edifício, o que resulta em longos corredores de acesso nos dois pavimentos. Porém, há um detalhe interessante que devemos considerar durante a elaboração do projeto, o fato da maioria das salas estarem separadas por divisórias em divisórias, algo comum em edificações de escritório. Esta característica permite maior versatilidade de organização de espaço e diminui a necessidade possíveis de demolições do prédio. Além disso, baseado em visita *in loco* e pesquisas de imagem, foi observado que a edificação já passou por reformas tanto externas como internas, visto que houveram mudanças da pintura externa do prédio (Figura 26), sobreposição ou troca de pisos e a substituição do sistema de refrigeração.

Citando Silva *et al.* (2012) “ao transitar no seu interior podemos notar o problema da ventilação, que não percorre pelo edifício, devido ter sido feito todo em concreto, o calor prevalece, com poucas aberturas para o seu interior, o que não permite a ventilação cruzada” (Figura 26). Para ter uma avaliação mais técnica das condições ambientais do prédio antes da reforma, Silva *et al.* (2012) realizou medição de temperatura e umidade da edificação utilizando o aparelho de Termo Hidrômetro, modelo HT- 600 da marca Instrutherm, obtendo os seguintes resultados respectivamente (Tabela 1 e 2).

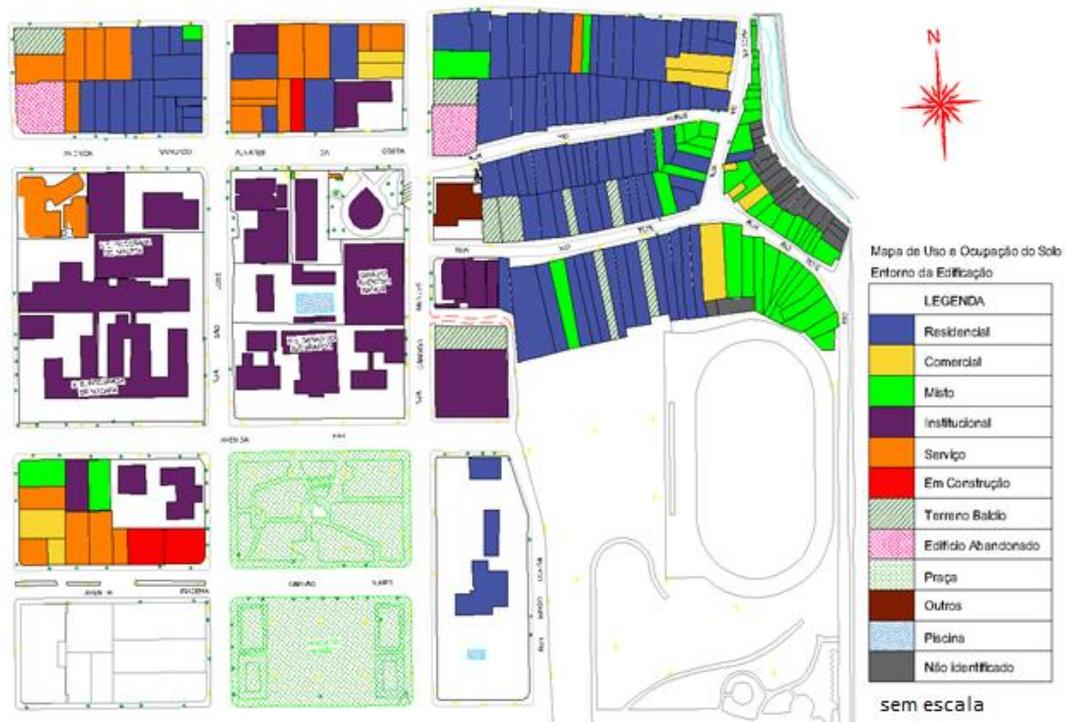
Figura 29 - Uso e Ocupação do solo no entorno da edificação

E segundo visitas *in loco* (Figura 29), observamos que o entorno situado no bairro Central tem os usos institucional e residencial como predominantes, enquanto a área do bairro Nossa Senhora do Perpétuo Socorro tem predominância de uso residencial, havendo também o uso misto das edificações. Logo, a região de entorno possui uma grande quantidade de edificações que permitam o fluxo intenso de pessoas e serviços.

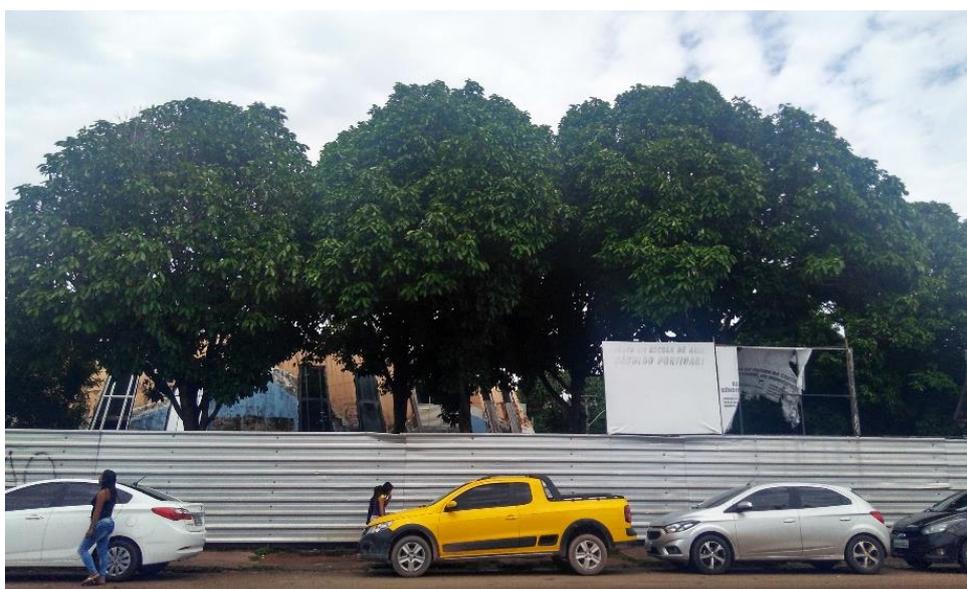
Figura 36 - Árvores dificultando a visualização dos prédios na Rua Cândido Mendes.

Em relação a superfície do solo, este se encontra predominantemente pavimentado, o que dificulta a impermeabilização do solo. Apesar disso, existe alta densidade de arborização, sobretudo, próximo do edifício do Cândido Portinari. Se por um lado a alta densidade de arborização pode auxiliar no conforto ambiental, por outro, as espécies arbóreas presentes no terreno provocam a destruição do calçamento, interferem na iluminação pública e dificultam a visualização do prédio do Portinari.

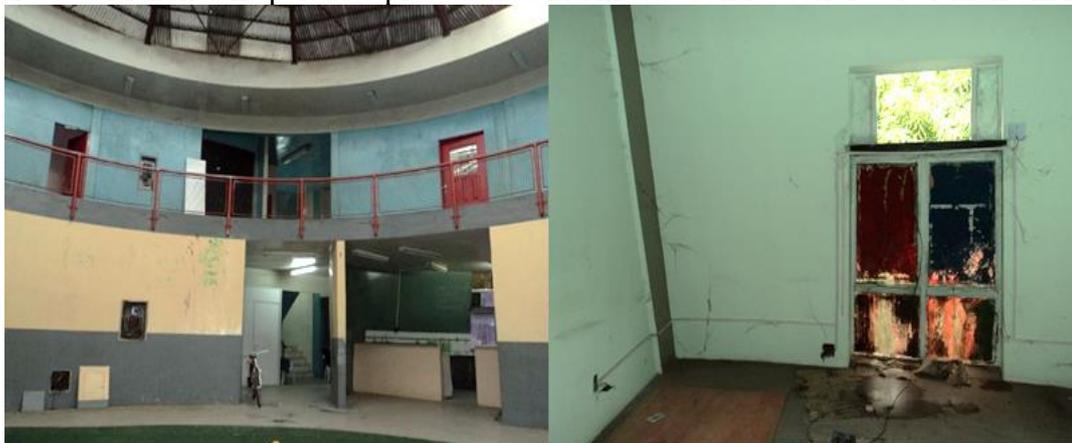
Figura 39 - Manchas na parede e piso da área interna do Centro Cândido Portinari em 2012.

As conclusões de Silva *et al.* (2012) demonstram como o estado de conservação entre 2010 e 2012 se deteriorou, ainda devido à infiltração da estrutura. É possível observar nas fotografias a seguir (Figura 39) as manchas de umidade e o desgaste da pintura, a deterioração das telhas de fibrocimento na área central do prédio, os pisos manchados, a corrosão das janelas e a exposição das instalações elétricas. Na área externa era perceptível o desgaste da pintura e manchas de umidade, o que era agravado com os grafites que protestavam contra o abandono do edifício (Figura 40).

A partir da análise das Fichas de Marques *et al.* (2010) concluímos que o principal problema do edifício era a umidade e infiltração, os quais acarretavam outras patologias como manchas, rachaduras e o surgimento de microorganismos/insetos. No entanto, parte da pesquisa de Marques *et al.* (2010), pode ser contestada, pois para os autores as paredes, forros e pisos são feitos de alvenaria de tijolos, porém conforme visita *in loco* ao prédio e a entrevista com Raad Costa (2018), observou-se que parte destes elementos são feitos de concreto armado. Apesar deste equívoco, as Fichas de Marques *et al.* (2010) são enriquecedoras ao presente trabalho.

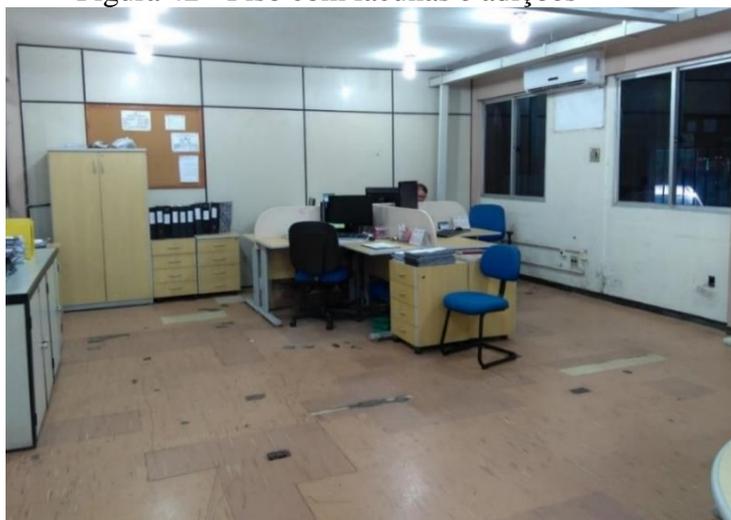
Figura 42 - Piso com lacunas e adições

Observou-se que há três tipos de piso, os quais apresentam níveis de desgaste diferentes, sendo o piso vinílico o mais insatisfatório, possuindo muitos riscos e lacunas (Figura 42). Conforme nossa visita *in loco* ao DAT/SEFAZ, em alguns casos, as lacunas do piso vinílico são por causa de tomadas de piso retiradas, além disso percebemos também algumas instalações elétricas expostas. E assim como o Cândido Portinari, as principais patologias da edificação do DAT/SEFAZ decorrem da infiltração da laje da cobertura que está se espalhando pelo prédio, o que provoca o aparecimento de bolhas e manchas de umidade e rachaduras na laje e paredes.

Em geral, a edificação se encontra em bom estado de conservação, sendo necessário a reforma das instalações prediais (sistemas elétrico e hidráulico), bem como a troca do piso vinílico o qual se apresenta bastante deteriorado e limpeza das fachadas externas. Além disso, é preciso efetuar a recuperação da laje superior investigando a origem do problema e aplicando técnicas de impermeabilização, visto que grande parte dos danos a estrutura do prédio é devido a infiltrações na laje de cobertura.

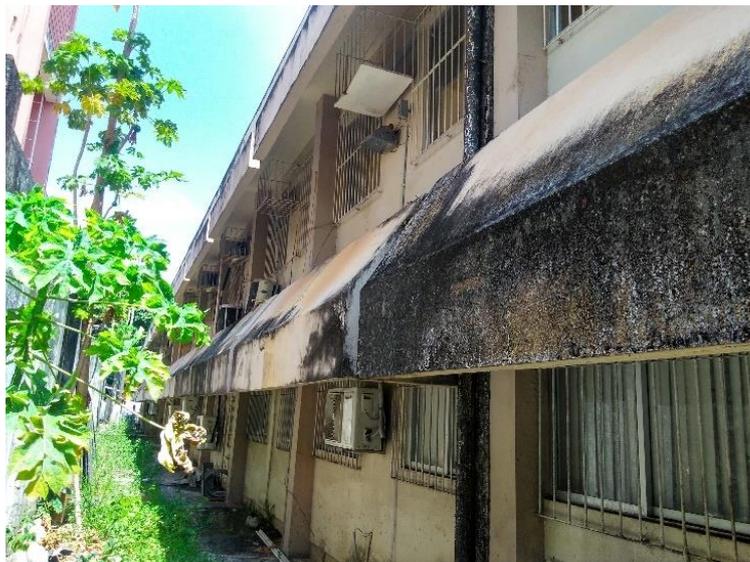
Figura 43 - Facha Oeste do DAT/SEFAZ

Internamente, a maioria das paredes de vedação e portas são de Eucatex, as quais aparentam desgaste e manchas de sujeira. As janelas demonstram estado satisfatório, necessitando de limpeza e com poucas unidades danificadas. Na área externa da edificação é notável a presença de manchas escuras de umidade, microorganismo/ insetos, vegetação e fissuras em todas as fachadas da edificação, especialmente na fachada oeste, a qual também apresenta a pintura desgastada. Devido à pouca visibilidade da fachada oeste, aparenta está abandonada e com o estado de conservação em nível mais grave (Figura 43).

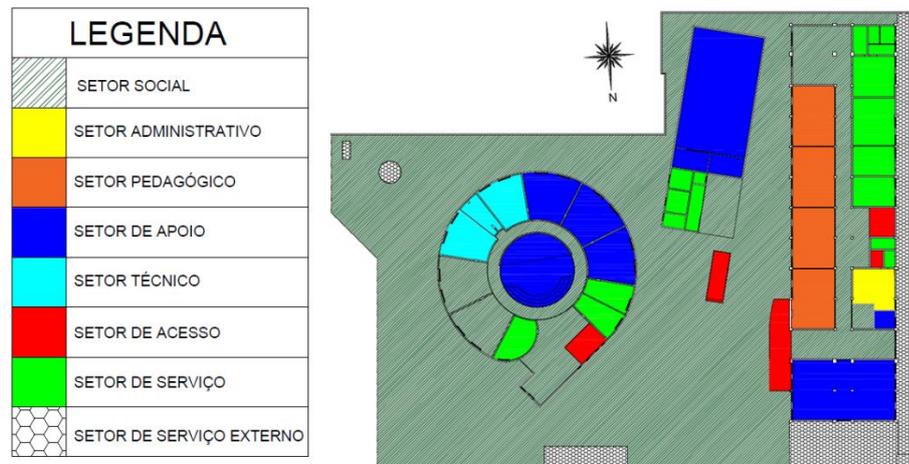
Figura 49 - Planta de Setorização do Pavimento Térreo.

Durante a elaboração da proposta arquitetônica foi necessária a criação de diagramas e esquemas que ajudaram a definir a hierarquia, fluxos e setorização dos ambientes que compõem nosso projeto. Assim, montamos organogramas para a instituição, que associam a hierarquia dos usuários com os setores do projeto (Figura 46). Por seguinte, definimos os possíveis fluxos de cada pavimento do conjunto arquitetônico classificados entre livre para todos e restrito aos funcionários (Figuras 47- 48). Estes diagramas ajudaram a determinar a proximidade entre diferentes ambientes, considerando suas funções e dimensionamento mínimo considerando o tipo e função de cada usuários dentro da instituição, ilustrados através das plantas de setorização (Figuras 49 - 50).

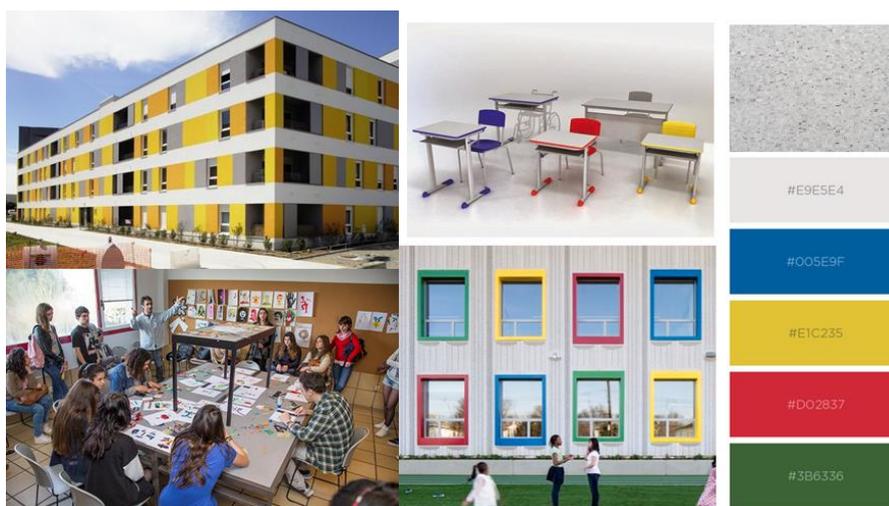
Figura 53 - Painel semântico para o Bloco Pedagógico.

Para o bloco pedagógico o painel semântico (Figura 53) tem por base a flexibilidade e dinâmica dos ambientes e a composição dos elementos arquitetônicos e mobiliário escolar, tendo em vista o equilíbrio entre ambos, como a referência do Centro de Ciências Ivanhoe o Grammar. De maneira semelhante, considerando os elementos externos de paisagismo e equipamentos, nos baseando na referência do Centro Universitário Maria Antônia. A proposta utilizará materiais modernos, visando a eficiência do edifício e conforto dos usuários, bem como para diferenciar os materiais desta nova intervenção, principalmente com o uso de paredes gesso acartonado para divisão interna.

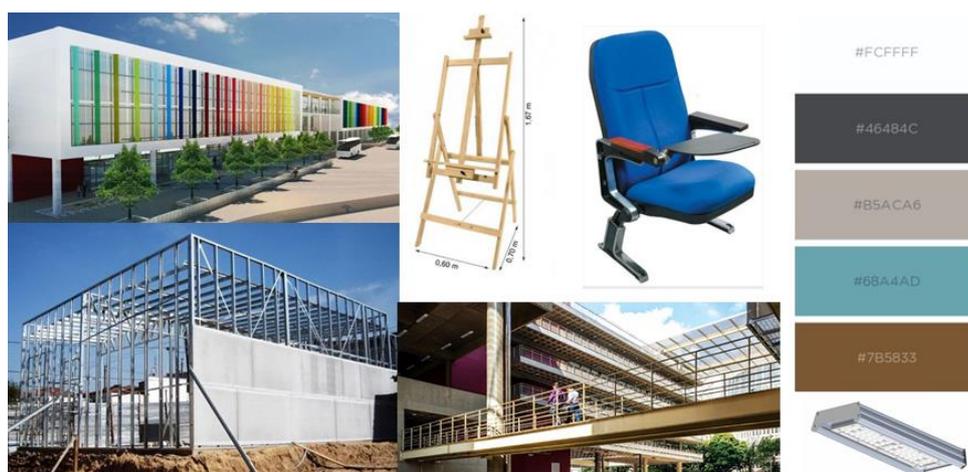
Figura 54 - Painel semântico Bloco Laboratórios e Auditório.

O painel semântico deste novo bloco (Figura 54), também consideramos o uso de materiais e tecnologias contemporâneas. Para a construção deste novo elemento foi idealizado o uso de estrutura steel frame, com vedação externa de painéis cimentícios. A utilização dessa tecnologia teve por base a eficiência e praticidade desse sistema, o qual possibilita uma construção rápida e ambientes flexíveis. Além disso, o bloco de laboratórios e auditório também conta com a instalação de brises verticais coloridos, para contrastar com as cores mais neutras do edifício.

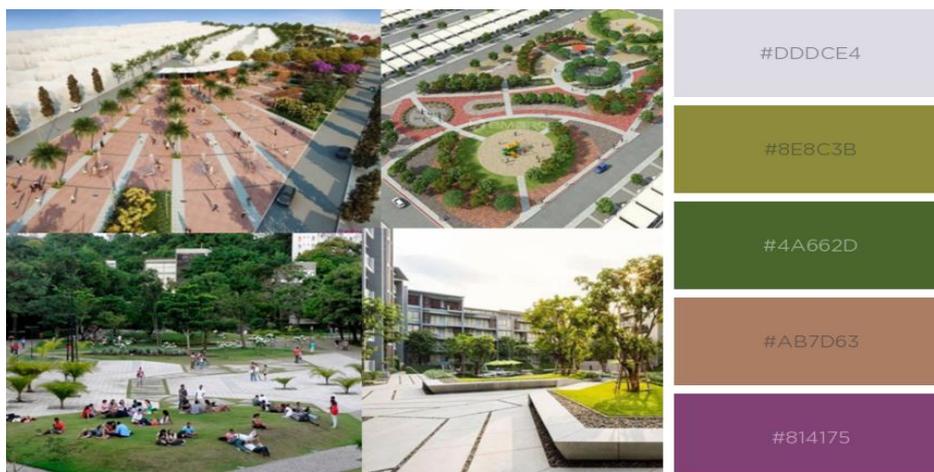
Figura 55 - Painel semântico da Praça das Artes.

O projeto também propõe a criação da “Praça das Artes” como espaço de convívio que interliga os três prédios no pavimento térreo. A inspiração para a forma da praça tem por base no paisagismo contemporâneo (Figura 55), e enfatizando as formas curvas do bloco cultural com relação aos demais prédios. Para o projeto paisagístico utilizamos uma variedade de revestimento de piso, bem como priorizamos o uso de vegetação nativa de porte baixo e médio. Além disso, propomos a construção de anexos como: guarita, reservatório de água, subestação de energia depósito de lixo e gás, com a finalidade de colaborar com a segurança e serviços internos do conjunto arquitetônico.

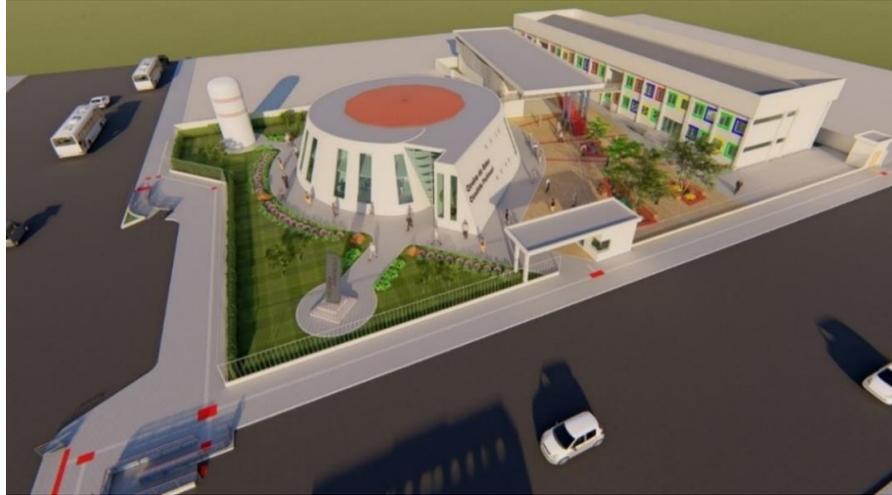
Figura 56 - Maquete volumétrica da proposta de implantação arquitetônica.

Assim, como resultado do nosso estudo foi elaborada uma proposta de conjunto arquitetônico que permite novos usos para prédios já existentes, a partir de modificações pontuadas e justificadas (Figuras 56- 58), bem como a criação de dois novos elementos como o bloco de laboratórios e a “Praça das Artes”, para a integração fluida e natural entre as edificações, como observado nas figuras 59 -60. Internamente, as edificações preexistentes

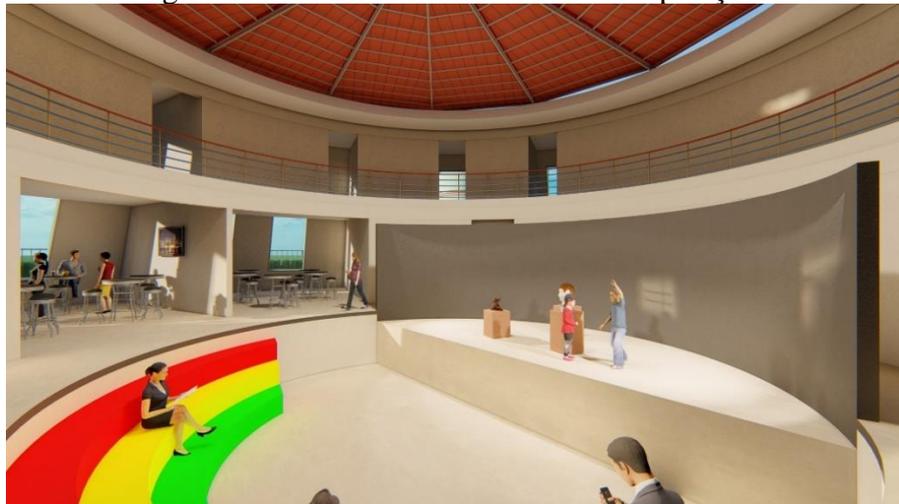
Figura 61 - Vista interna do Bloco de Exposições.

passaram por maiores modificações, considerando a flexibilidade, acessibilidade e conforto ambiental dos ambientes (Figuras 61- 62).

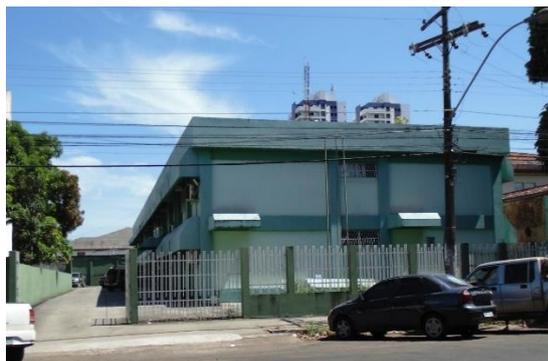
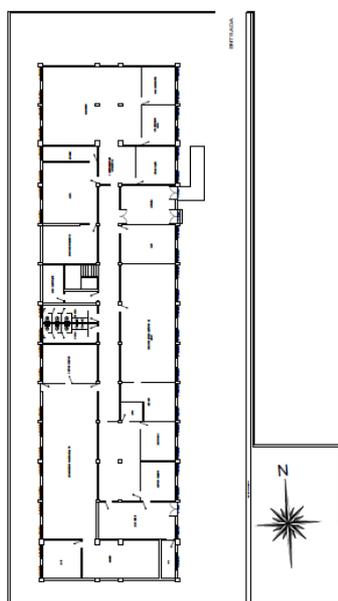
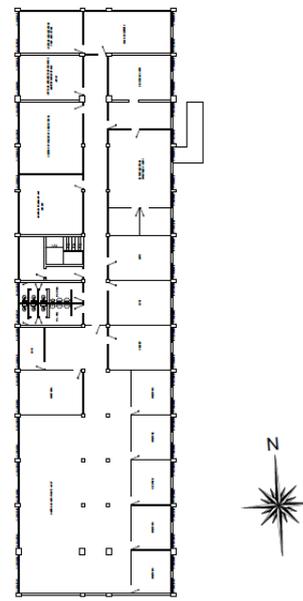
2 – VISTAS E DESENHOS

FORROS	Moderado, porém devemos ter atenção para a laje do segundo pavimento que apresenta estado avançado de infiltração.
PAREDES	Moderado, pois alguns trechos se apresentam em estado de conservação melhores que outros. As paredes externas do lado oeste estão no estado mais crítico
PISOS	Vinílico: Insatisfatório, apresenta muitos danos e desgastes, como lacunas e manchas.
	Cerâmica: Satisfatória, por ser o piso mais recentemente colocado não apresenta muitos danos significativas.
	Korodur: Moderado, apresenta desgaste pelo tempo e uso, como riscos.
FACHADA PRINCIPAL	Apresenta rachaduras e manchas escuras, além da presença de insetos/microorganismos.
ESQUADRIAS	Janelas: Satisfatório. Poucas janelas com vidro quebrado. Necessitam de limpeza.
	Portas: Moderado. Algumas portas defeituosas e com manchas de sujeira.
