PRESERVAÇÃO DA MEMÓRIA E IDENTIDADE DA ARQUITETURA:
PROPOSTA DE REVITALIZAÇÃO DA ESCOLA BARÃO DO RIO BRANCO

MACAPÁ/AMAPÁ
2018

Trabalho de Conclusão de Curso apresentado à Universidade Federal do Amapá - UNIFAP, como requisito parcial para a obtenção do título de Bacharel em Arquitetura e Urbanismo. Orientador Professor Mestre Felipe Moreira Azevedo.

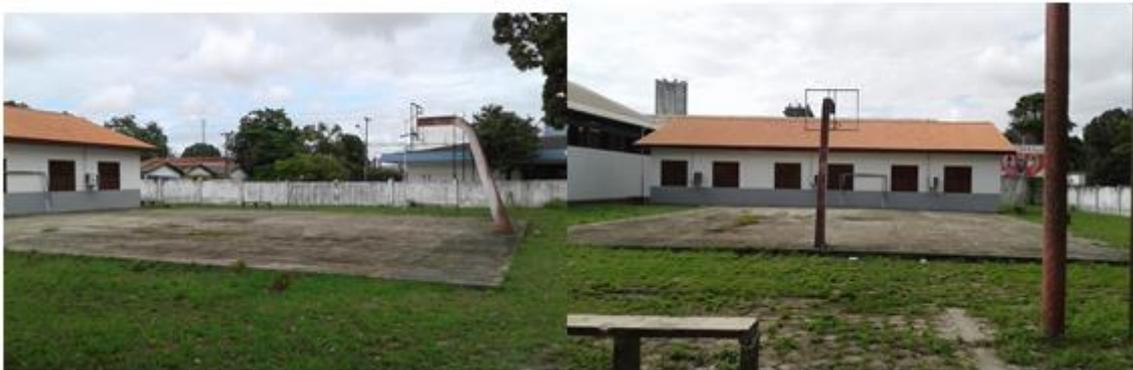
O referido estabelecimento de ensino, relatou o professor de história, passou, nos últimos 10 anos, por adaptações arquitetônicas que o descaracterizaram em seu traçado original, como é o caso da antiga quadra poliesportiva, a metade da mesma fora transformada em laboratório de ciências e utilizado, também, como estacionamento, como mostram as figuras 14 e 15.

Figuras 14 e 15: Antiga Quadra Esportiva utilizada para Laboratório e Estacionamento.

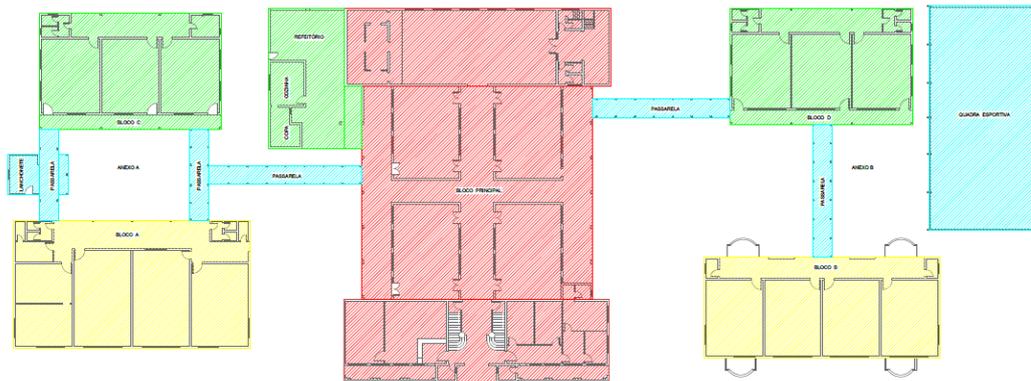
Figuras 31: Planta Baixa das Reformas.

Segundo o historiador e professor Doval de Brito a escola nunca passou por reformas, mas por processo de ampliação, que descaracterizaram a construção inicial, como mostram na figura 31 da Planta Baixa que estão identificados através das cores as modificações ocorridas na Escola Barão do Rio Branco. E através do seu depoimento, os Anexos surgiram em 1950 como mostra as figura 32 e 33.

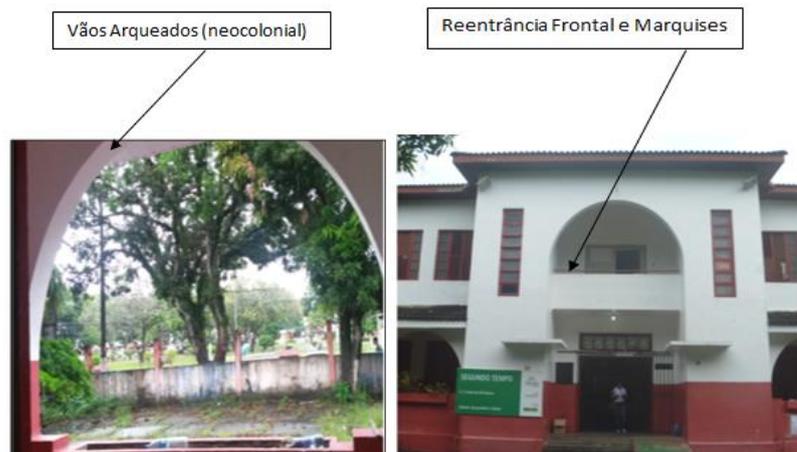
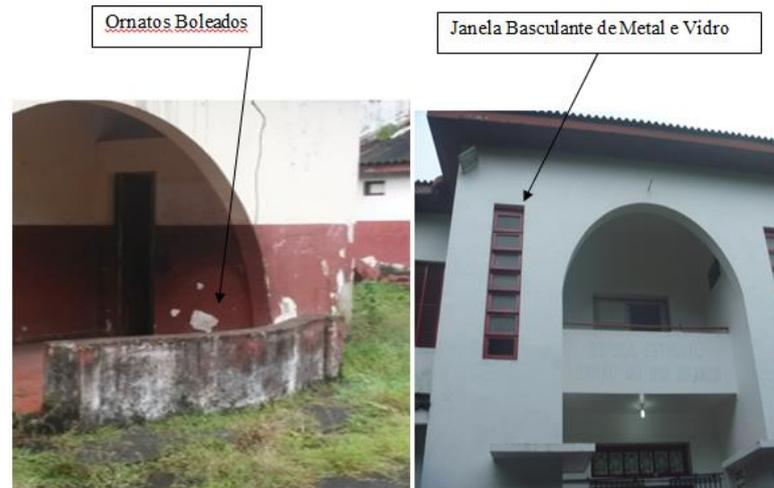
Nos prédios da escola, o neocolonial se faz presente através do uso de vãos arqueados, elementos decorativos simplificados e do telhado aparente em telha cerâmica capa e canal, reentrância frontal da fachada, dos caixilhos de metal das janelas basculantes, colunas e ornatos boleados (figuras 38, 39, 40, 41 e 42).

Figuras 38, 39, 40 e 41 - Vãos arqueados do Primeiro Pavimento. Reentrância Frontal e Marquises da Fachada Principal; Vãos arqueados do Anexo B. Esquadria da Fachada Principal, respectivamente.

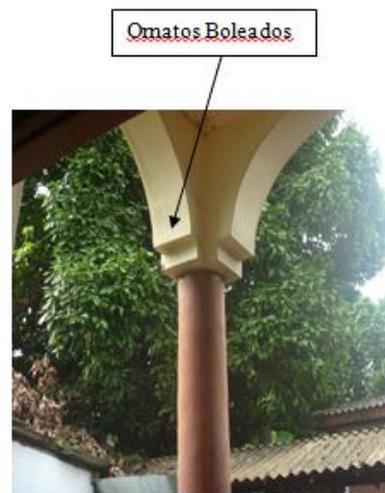
Figura 42: Pilar do Bloco C.

O Bloco C e o D com a mesma característica, com utilização de arcos plenos, pilares com ornatos boleados que estão localizados nas fachadas (mostra na figura 40 e 42 do item 2.2). A Quadra Poliesportiva que fica no Anexo “B”, e a Lanchonete que se localiza no Anexo “A”. São ampliações que, como aparece na Planta Baixa Atual (como mostra a figura 34), foram acontecendo nos anos posteriores.

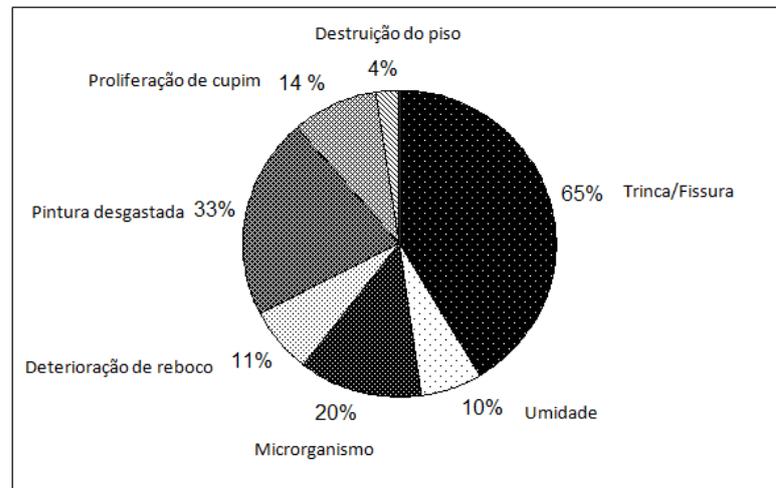
Gráfico 01: Patologias existentes na edificação.

Verifica-se, no gráfico abaixo, os resultados dos diagnósticos das patologias que foram encontrados nas estruturas da edificação.

O prédio apresenta grande parte da sua estrutura com presença de danos causada por vários tipos patológicos (figura 44), como fungos, trincas, fissuras, devido, principalmente pela falta de manutenção, ausência de esquadrias, infiltração, umidade, presenças de xilófagos fazendo com que o processo de desagregação da alvenaria ocorra mais rápido.

MANIFESTAÇÃO	REPARO
Proliferação de cupim	Dedetizar todos os ambientes com cupinicida.
Destruição do Piso	Para manchas Eflorescência, diluída pequena quantidade de ácido muriático no local depois enxaguando após o seu uso.
Trinca/Fissura	Renovação do revestimento e da pintura
Umidade	Eliminação da infiltração da umidade, manter um bom estado de impermeabilização no local. Sempre leia as instruções do fabricante.
Microrganismo (fungos, manchas escuras, etc)	Limpa o local que esteja contaminado utilizando produto hipoclorito de sódio, hidrofugante, em todo local afetado.
Deterioração de Reboco	Renovação da camada do reboco, aplicação de chapisco ou outro artifício para melhoria da aderência.
Pintura Desgastada	Retirar todas as tintas velhas, lixar, limpar, e pintar com tinta adequada para cada ambiente.

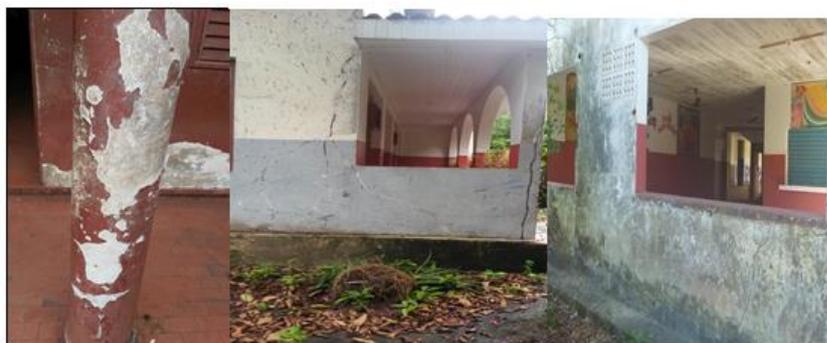
Há desgaste dos rebocos dos pilares do bloco C e D (foto 08 do mapa de danos do apêndice E). As paredes anteriores do bloco principal a presença de fissuras e evasão de insetos (foto 09 do apêndice E do mapa de danos). E também na parede posterior do refeitório mostra presença de trincas (foto 10 do apêndice E do mapa de danos) (figuras 71, 72 e 73).

Figuras 71, 72 e 73: Pilar do Bloco C, e a Parede anterior do Bloco Principal. Parede posterior do Refeitório.

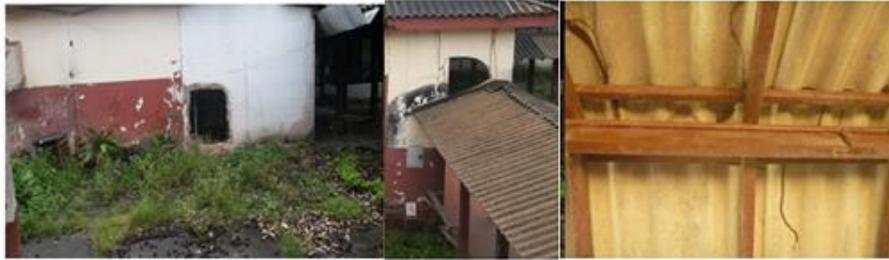
Na foto 11 dos levantamentos de danos mostra um buraco na estrutura posterior da copa e também com trincas. Na ficha 10 do apêndice E a imagem do Anexo B a parede encontra-se trincados, com manchas pretas (fungos) e presenças de insetos (cupins). E também na passarela próximo do telhado encontram-se mais cupins (figuras 74, 75 e 76).

Figuras 74, 75 e 76: Parede Posterior da Copa. A 2ª imagem parede lateral da sala de aula. Telhado da Passarela.

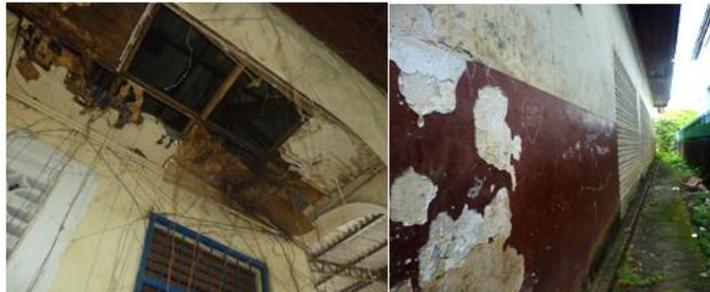
O forro do corredor do bloco D é de compensado, e está em estado deterioração com evasão de cupins, micro-organismo, fungos e raízes, (verificar na foto 14 do apêndice E do mapa de danos). Na parte posterior do bloco D os rebocos da parede estão bastante desgastados e pequenos pontos pretos (fungos) como mostram na foto 15 do apêndice E do mapa de danos (figuras 77 e 78).

Figuras 77 e 78: O Forro do corredor e a Parede posterior do Bloco D.

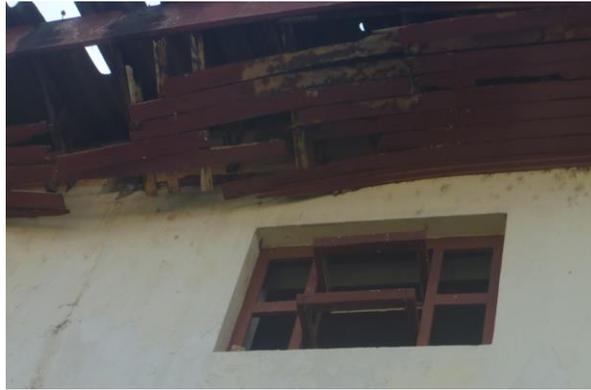
Figura 79: Beiral do Auditório

Na figura 79 comprova-se que os beirais estão degradados devidos do ataque de xilófagos (Apêndice E do mapa de danos).

As peças das partes da estrutura de madeira danificadas serão retiradas da cobertura, como as terças, ripas, pernamancas que deverão ser recompostos com madeira similar para peças que estão totalmente degradadas, e reaproveitamento do madeiramento não danificado.

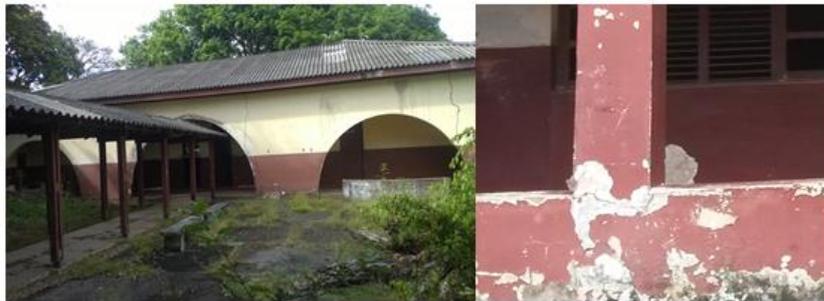
A estrutura do bloco B apresenta fissura, trinca próximo ao arco, como mostra nas figuras 80, 81: Na foto 81 o reboco da mureta e do pilar estão desgastados, trincados e com micro-organismos, fungos (verifica E do mapa de danos).

Figuras 80 e 81: Estrutura Posterior do Bloco B. Pilar do lado esquerdo do Prédio principal.
