**EROSÃO NA ORLA DE MACAPÁ:** um estudo de caso na área do Aturiá, no bairro  
do Araxá, em Macapá-AP

MACAPÁ - AP  
2019

Trabalho de Conclusão de Curso apresentado  
ao curso de Licenciatura em Geografia pela  
Universidade Federal do Amapá – UNIFAP,  
como requisito para obtenção do título de  
Graduação de Licenciado em Geografia.  
Orientador: Prof. Dr. Genival Fernandes Rocha.

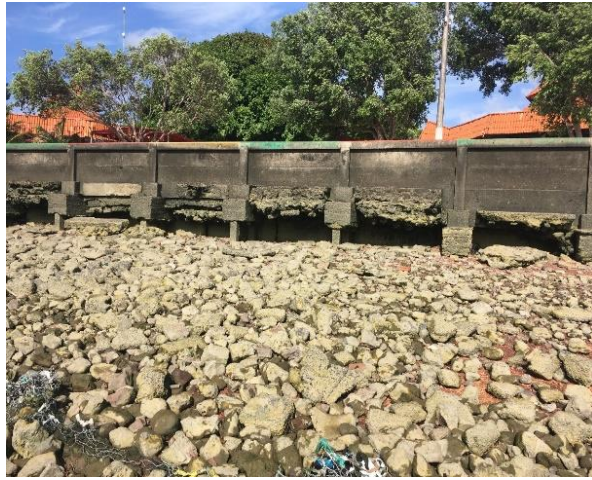
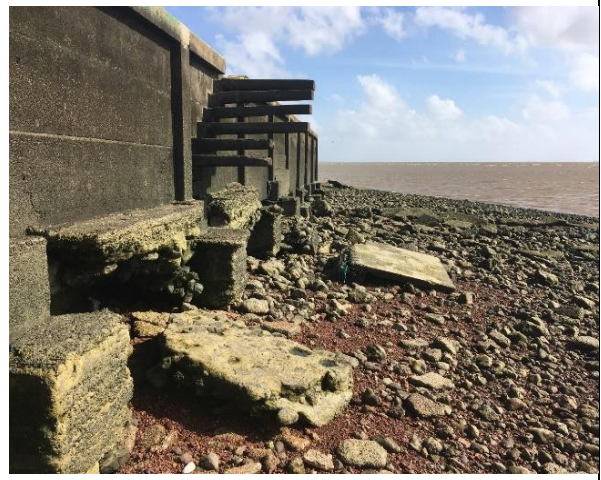
PONTO 01 - 0° 0'35.08"N 51° 3'28.22"O

Do ponto 01 ao ponto 06, foi feito o registro de parte do muro de arrimo, que está localizado à frente do Complexo Turístico do Arará. Neste ponto observa-se o tipo de contenção construída que se assemelha ao Muro de flexão e Muro com contraforte, citados por Gray e Leiser (1982) e Gray e Sotir (1995), bem como os
